# Sjelden 4-roms i 5. etg m/ gode lys- og utsiktsforhold -IN-ordning- Balkong - Garasjeplass - Heis

### Biskop Jens Nilssøns gate 17A

# Andelsnummer 163

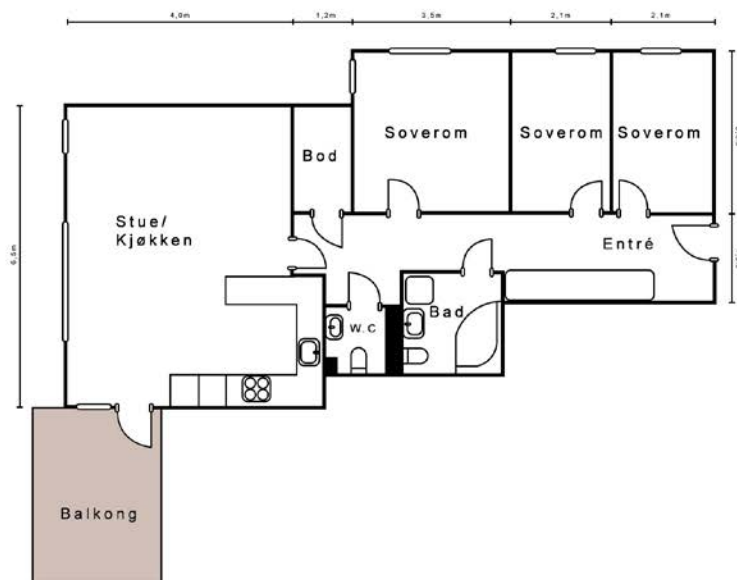
**PLANTEGNING**

Plantegning kun ment som illustrasjon.  
 Evt mål er avrundet.  
 Avvik kan forekomme.  
 Evt alt. plantegninger er ikke kontrollert om er utførbar

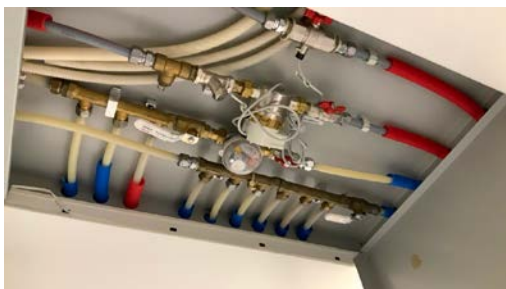
### TG 1 Vannledninger

Røropplegg i boligen med rør i rør system hvor tilgang til skapet gjøres fra himling på bad. Dren fra skapet. Stoppekraner i skap. Prinsippet med rør i rør system er følgende: Vannrørene (innerrør) føres inni varerør, noe som gjør det mulig å trekke ut og skifte vannrørene uten bygningstekniske inngrep. Man legger rør-i-rør fra utstyr eller utstyrgrupper tilbake til et sentralt plassert fordelerskap. Varerørene skal gi sikker bortledning av eventuelle lekkasjer, og lede lekkasjevannet til fordelerskapet før det synliggjøres og går videre til sluk i rom med vanntett gulv, typisk baderom.

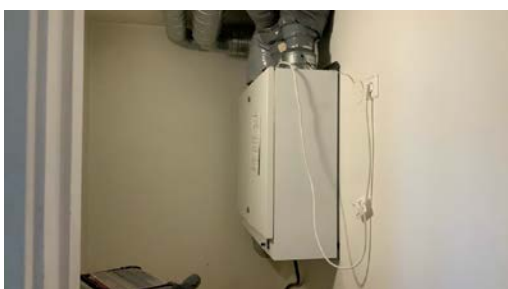
## TG 1 Ventilasjon

Boligen har balansert ventilasjon. Enhet plassert i bod.

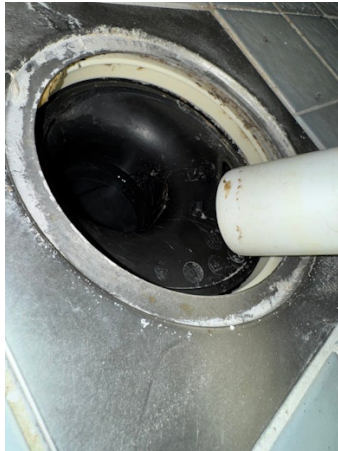
Det er kun visuelt tegn til membran i sluket.

- Overvåk tilstanden jevnlig. For å få tilstandsgrad 0 eller 1 må tettesjiktet skiftes ut, men tidspunktet for når dette er nødvendig er vanskelig å si noe om.
- Når sluket har begrenset tilgang, er det vanskelig å rengjøre sluket og å inspisere den for å oppdage skader i membranen/fuger rundt sluket, som er avgjørende for å forhindre lekkasjer.
- Det må gjøres nærmere undersøkelser.

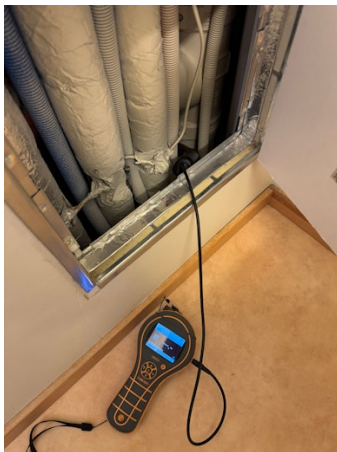
Det er utført søk etter fukt fra tilstøtende rom der dette var mulig. Ingen tegn til forhøyede fuktverdier på baksiden av membran på tilfeldige valgte plasser.

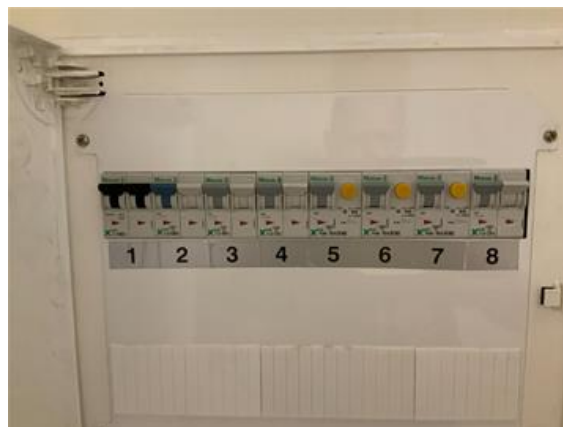
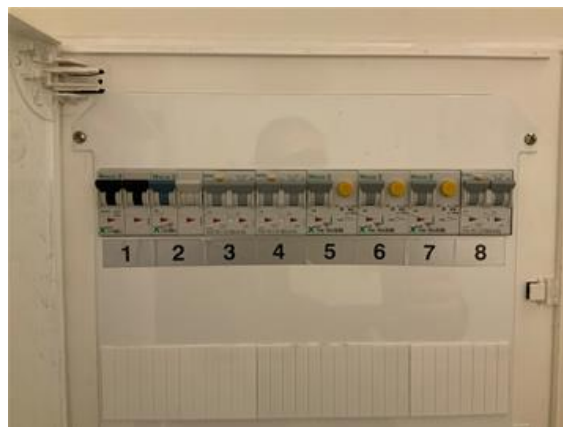
Det ble byttet 3 stk. 16A sikringer til sikringer med jordfeilbrytere 15A 30mA.  
Utberet av Kåre E. Aarnes

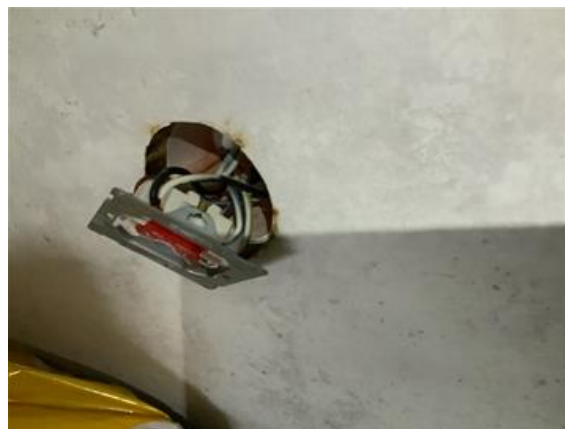
**Id: 2293**

Utberet av Kåre E. Aarnes
