# Tilstandsrapport

4-roms andelsleilighet

Skjervgata 45, 8656 MOSJØEN

Oppdragsnr.: 20914-3888

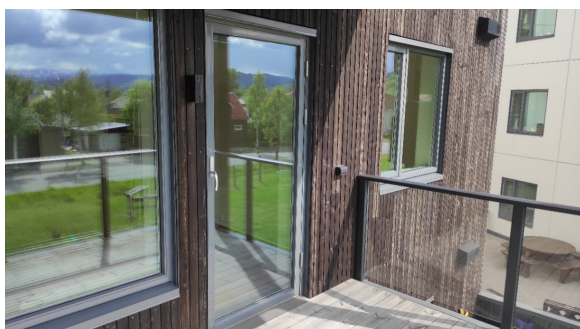
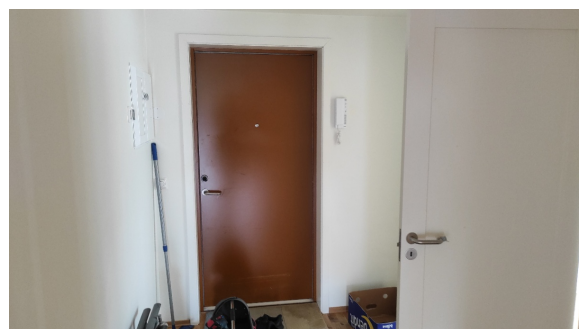
Altan på ca. 11 m<sup>2</sup> med rekkverk av glass og metall. Rekkverket har en høyde på ca. 99 cm. Konstruksjon av tre innfestet i bygningskroppen og fundamentert på støpte peler. Adkomst via dør fra stuen.

- Rekkverket er for lavt i forhold til dagens krav til rekkverkshøyder.

- Rekkverkshøyde må endres for å tilfredsstille krav på byggemeldingstidspunktet.

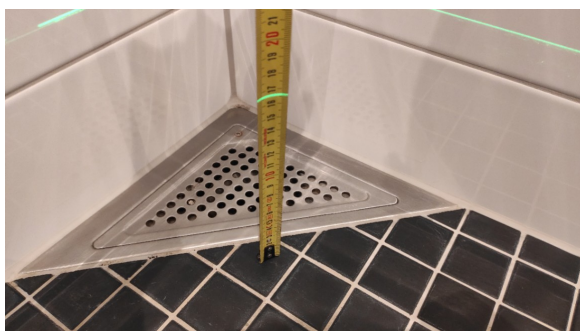
Gulvet er flislagt. Termostatstyrte elektriske varmekabler.  
Gulvet har tilfredsstillende fall mot sluk.

Kontroll av fall mot sluk.

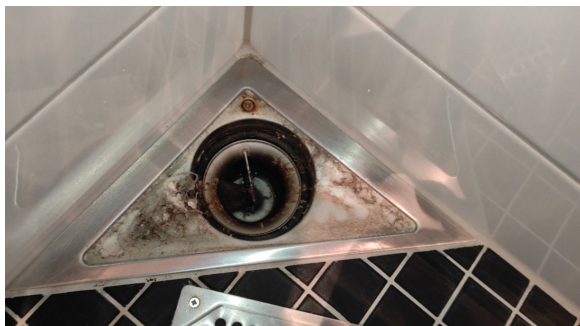
Våtrommet har plastsluk og smøremembran med dokumentert utførelse.

Kontroll av sluk.

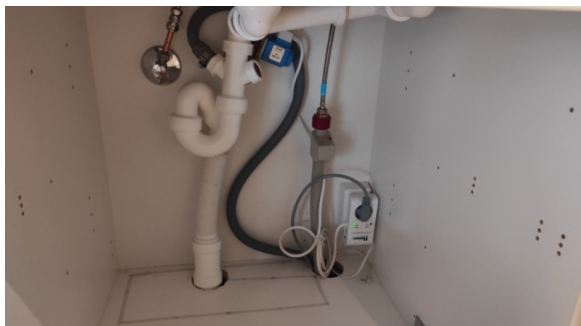
Det ble utført fuktsøk ved kjøleskap, oppvaskmaskin og vask. Det ble ikke registrert forhøyede fuktverdier.

Kontroll av røropplegg.

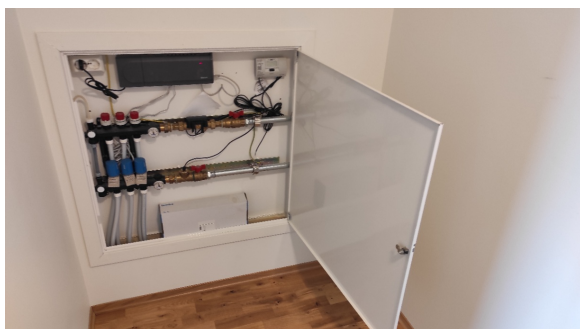
Fordeler skapt var låst ved befaring og er ikke kontrollert.

Kontroll av forderlerskap.
