Skjervgata 45, 8656 MOSJØEN

**Byflata -Moderne 4-roms  
andelsleilighet med balkong, heis,  
vannbåren varme og  
parkeringskjeller**

# Tilstandsrapport

## 4-ROMS ANDELSLEILIGHET

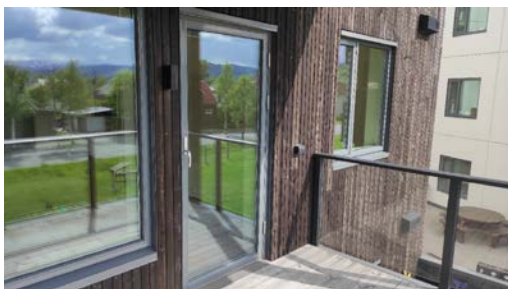
### TG 2 Balkonger, terrasser og rom under balkonger

Altan på ca. 11 m<sup>2</sup> med rekkverk av glass og metall. Rekkverket har en høyde på ca. 99 cm. Konstruksjon av tre innfestet i bygningskroppen og fundamentert på støpte peler. Adkomst via dør fra stuen.

- Rekkverkshøyde må endres for å tilfredsstille krav på byggemeldingstidspunktet.

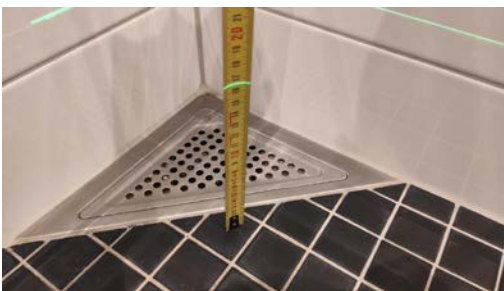
Gulvet er flislagt. Termostatstyrte elektriske varmekabler.  
Gulvet har tilfredsstillende fall mot sluk.

Kontroll av fall mot sluk.

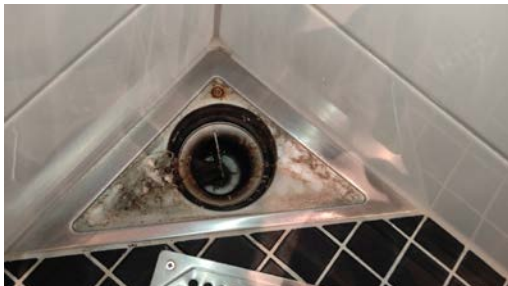
Våtrommet har plastsluk og smøremembran med dokumentert utførelse.

Kontroll av sluk.

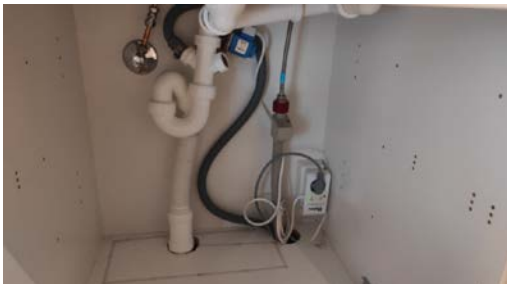
Det ble utført fuktsøk ved kjøleskap, oppvaskmaskin og vask. Det ble ikke registrert forhøyede fuktverdier.

Kontroll av røropplegg.

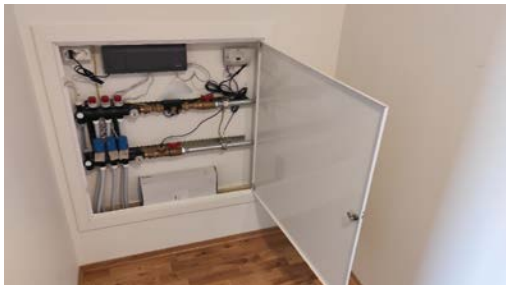
Leiligheten er varmet opp med fjernvarme via vannbåren gulvvarme i gang, stue og kjøkken. Takstingeniøren er ikke gjort kjent med fjernvarmesystemet, da dette faller under borettslagets vedlikeholdsansvar.  
Tilstandsgrad er vurdert av anlegget som er synlig i leiligheten.  
Fordeler skapt var låst ved befaring og er ikke kontrollert.

Kontroll av forderlerskap.
