# Verditakst for landbrukseiendom

## Oslovegen 1864

Gnr. 104 Bnr. 1

Nord-aurdal kommune

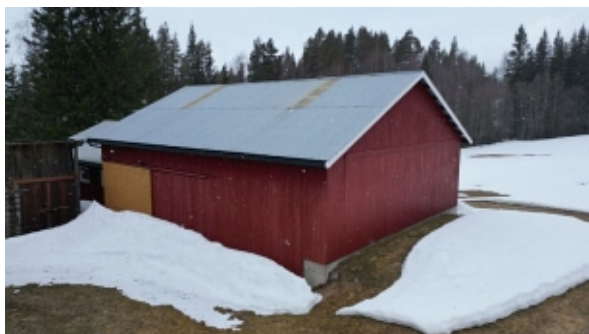
**Driftsbygning** Skyveport på byggets langside mot tunet for tilkomst til vognskjulet samt mulighet for åpning av gavlvegg for tilkomst med silo og tørrfor.

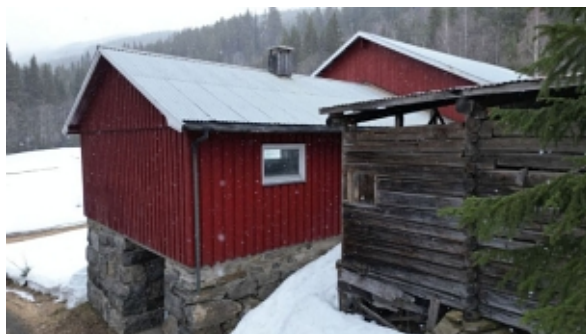
Som fundamentering er det på fjøset eldre natursteinmur fra tidligere driftsbygning, hvor muren opplyses å være fra 1932 - låvedel med støpte plate- og halvvegger mot terreng samt flatsilo.

**Driftsbygning** Fjøset er bygd nytt på eksisterende natursteinsmur fra 1932.

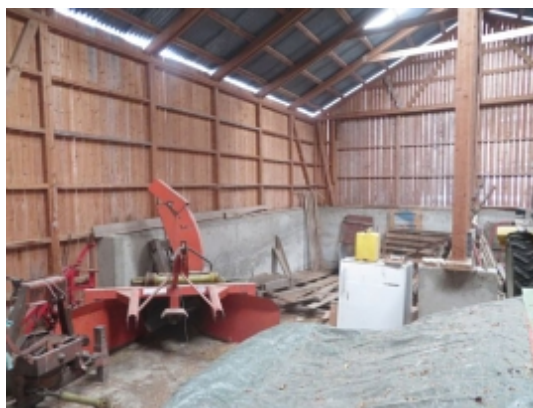
**Driftsbygning** Låvedelen med plansilo samt støpte gulv i hoveddel for redskapsoppstilling mm.

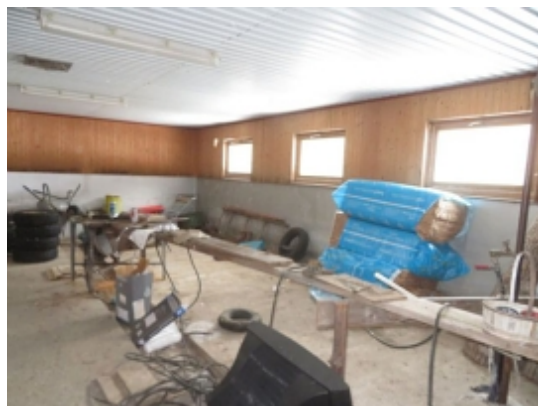
**Driftsbygning** Husdyrrom benyttes pr. dd som lager og snekkerverksted.

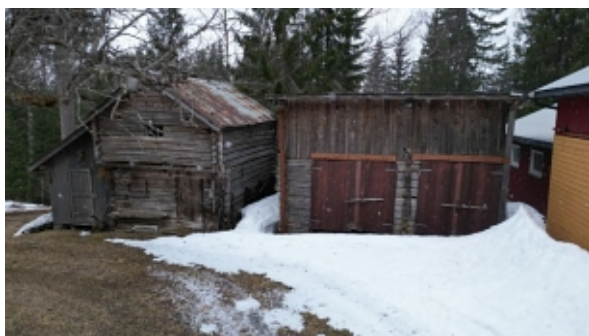
**Stabbur og uthus** Stabbur og uthus benyttes pr. dd til lager og oppbevaring. Slagporter på uthuset for tilkomst i hovedplanet.

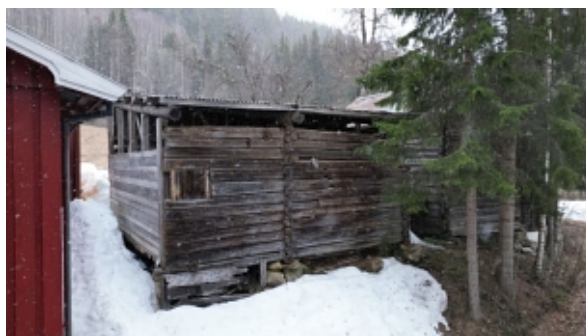
- Teknisk tilstand:  
Begge byggene fremstår å kunne benyttes til lager.  
Vedlikeholdsbehov.

**Uthus** Merk bygget enklere stand og behov for ettersyn og vedlikehold.

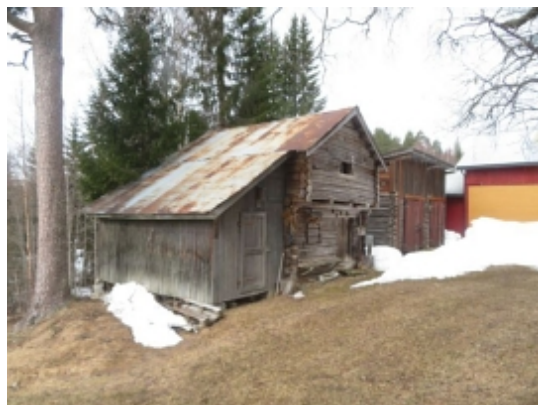
**Stabbur** Stabbur tilbygd med uisolert del. Merk rustdannelser i takplatene og naturlige vedlikeholdsbehov på bygget forøvrig.

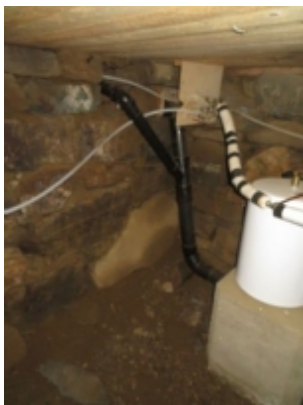
**Kjeller** Vanninntak, mindre bereder mm.

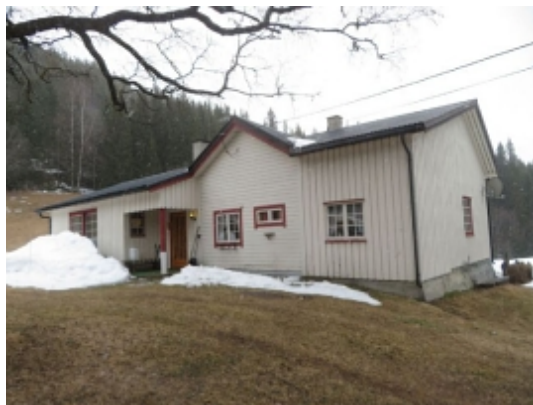
Opprinnelig steinmur er støpt utenpå, hvoer dette antas utført samtdig med at huset ble renoveret/tilbygd.

**Utvendige fasader.** Dels liggende, dels stående kledning. Påstøp på natursteinsmur til opprinnelig del.

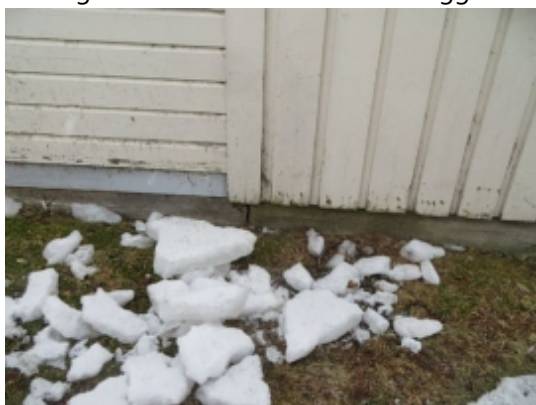
Veggkonstruksjonen er bygd opp ihht gjengs metodevalg jfr. byggeår med enklere bindingsverk, hvor bla ytterkledningen er montert uten bakenforliggende luftespalte.

**Ytterkledning.** Det er påvist noe fuktopptrekk i kledningen som sjikter ned mot terreng = Vedlikeholdsbehov.

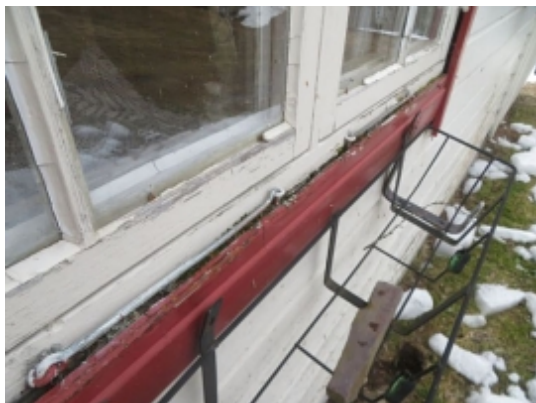
**Vindu** Utetthet mellom utv. omrammingslist og vinduskarm - merk fuktinntrekk og fare for fuktskade i vegg.

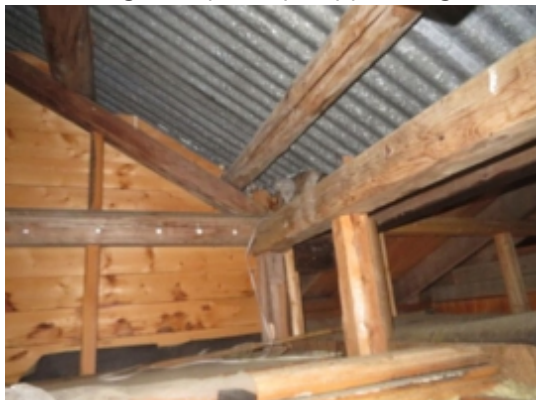
Det antas at bølgeblikkplater på opprinnelig del fungerer som undertak.

**Kaldloft** Del av kaldloft inspisert via luke i himling inne på kleve. Tekking uten undertak.

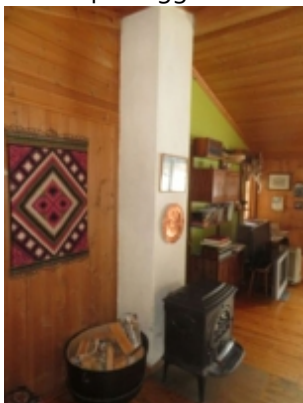
Sotluke på pipe i tilbygd del sitter for nærmeste brennbart treverk samt at det mangler ubrennbar plate til gulv.

**Peisovn stue** Pipestokk med peisovn i stuen. Sotluke bak vedkjele, uten tiltak mot brennbart treverk både mot vegg og gulv.

Det må beregnes tiltak på begge avvikene.

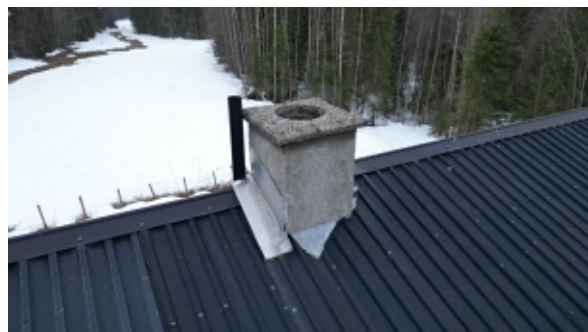
**Pipe over tak opprinnelig del.** Pipe over tak på opprinnelig del ses med ufullstendig takfotbeslag og utettheter ned mellom pipestokken og tekkingen.

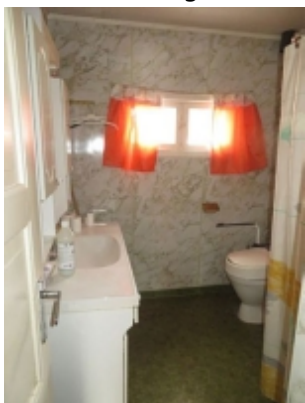
- Kommentar:  
Begge våtrommene er forbi lengste teoretiske levetid.

**Bad.** Baderom med sanitære installasjoner - dusj, toalett og servantskap.

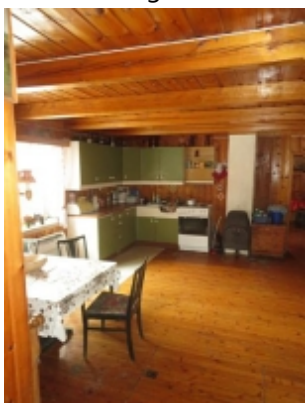
Kjøkken med kjøkkeninnredning antatt fra 1983 (år for tilbygg).  
Malte fronter.  
Frittstående hvitevarer.  
Vaskebeslag med 2 kummer/utslagsvask samt stålbeslag med en kum og avrenningsplate.  
- Kommentar:  
Kjøkkenet/kjøkkeninnredning fremstår med naturlige renoveringsbehov.

**Kjøkken.** Større kjøkken med åpen kjøkkenløsning inn mot spisebordet.
