Ibsens gate 12, 8657 MOSJØEN

**Leilighet på ett plan,  
arealeffektiv, lys og moderne.**

Befaringsdato: 28.02.2023

Rapportdato: 18.04.2023

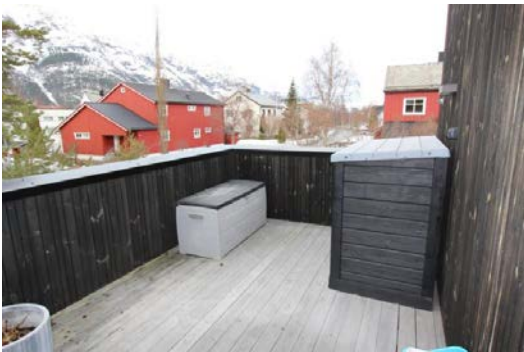
Terrasse på ca. 17 m² med utgang fra stue/kjøkken. Markiser montert over deler av terrassen og stikkontakt montert på terrassen i 2021. Terrassedekket beiset i 2022.

Utsnitt av terrassen.

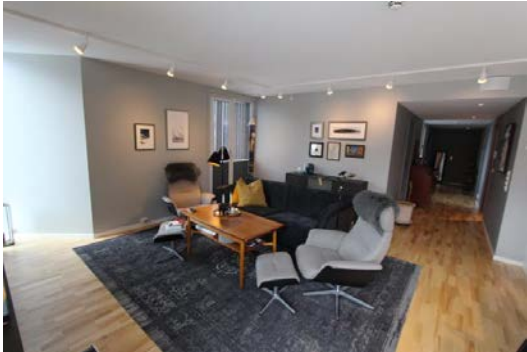
Fliser på gulv på bad/wc og bad/wc/vaskerom, vinylbelegg på teknisk rom, ellers parkett på gulvene i de øvrige rommene i leiligheten. Ubehandlet betonggulv i boden i 1.etasje. Fliser på veggene på bad/wc og bad/wc/vaskerom, ellers sparklet og malte gipsplater på veggene i de øvrige rommene i leiligheten. Ubehandlet betong og malte veggplater på veggene i boden i 1.etasje. Sparklet og malte gipsplater i himlingene i rommene i leiligheten. Malte gipsplater i himlingen i boden i 1.etasje. Veggene i alle rom og himlingene på soverommene oppmalt i 2021.

Utsnitt av stue.

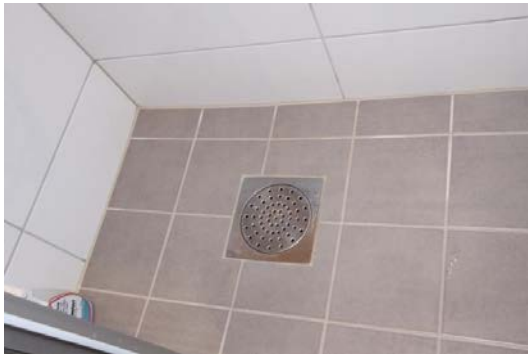
## Sluk, membran og tettesjikt TG 2

Plastsluk i gulv i dusjsonen. Smøremembran på gulv i rommet.

Sluk i dusjsonen.

TG2 AVVIK SOM IKKE KREVER UMIDDELBARE TILTAK:  
Våtrom > Sluk, membran og tettesjikt > Bad/wc  
Plastsluk i gulv i dusjsonen. Smøremembran på gulv i rommet.  
Sluk i dusjsonen  
Vurdering av avvik:  
- Rommet er et våtrom hvor det ved etablering var krav om "uavhengig kontroll", men det foreligger ingen dokumentasjon på at det er utført "uavhengig kontroll".  
Tiltak  
- Innhent dokumentasjon, om mulig.  
Det har ikke vært mulig å fremskaffe dokumentasjon på gjennomført uavhengig kontroll på våtrommet.

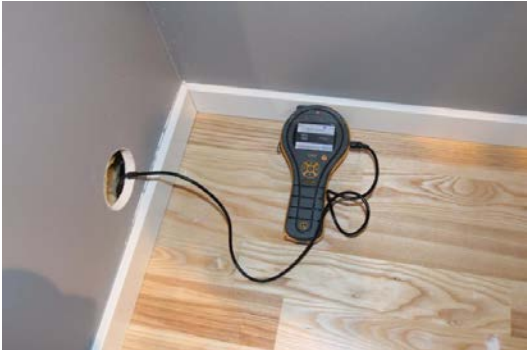
## Tilliggende konstruksjoner våtrom TG 1

Hulltaking foretatt i skilleveggen mellom entre og bad/wc. Fuktmåling foretatt ved hjelp av Protimerter MMS 2 med pigger i stender i bunn av skilleveggen. Ved fuktmålingen ble det ikke registrert fukt i stenderen.

Fuktmåling i skilleveggen.

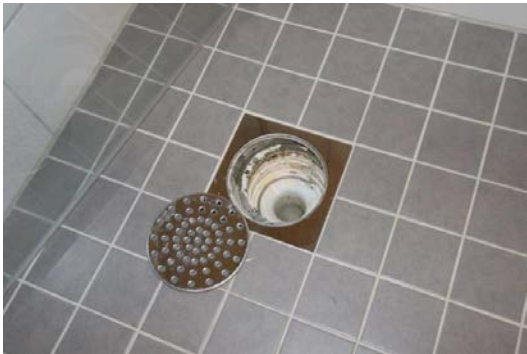
TG 2

Plastsluk i gulv i dusjonen. Smøremembran på gulv i rommet.

Sluk.

Våtrom > Sluk, membran og tettesjikt > Bad/wc/vaskerom  
Plastsluk i gulv i dusjsonen. Smøremembran på gulv i rommet.  
Sluk  
Vurdering av avvik:  
• Rommet er et våtrom hvor det ved etablering var krav om "uavhengig kontroll", men det foreligger ingen dokumentasjon på at det er utført "uavhengig kontroll".  
Tiltak  
• Innhent dokumentasjon, om mulig.  
Det har ikke vært mulig å fremskaffe dokumentasjon på gjennomført uavhengig kontroll på våtrommet.

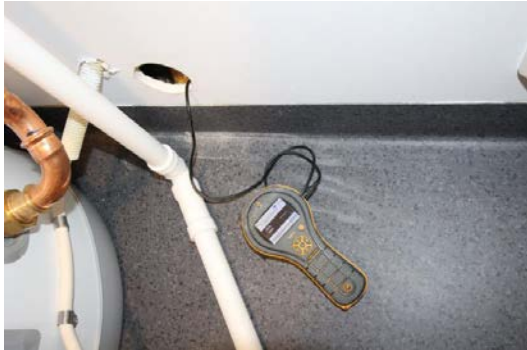
TG 1

Hulltaking foretatt i skilleveggen mellom teknisk rom/bod og bad/wc/vaskerom. Fuktmåling foretatt ved hjelp av Protimerter MMS 2 med pigger i stender i bunn av skilleveggen. Ved fuktmålingen ble det ikke registrert fukt i stenderen.

Fuktmåling i skillevegg.

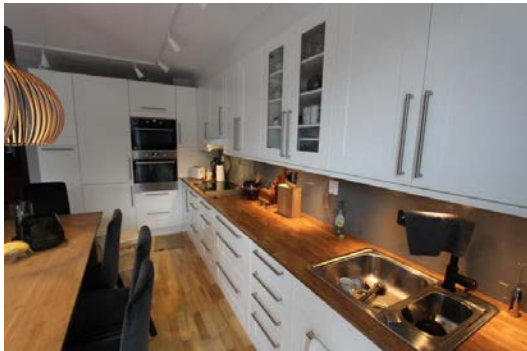
Parkett på gulv, sparklet og malte gipsplater på veggene og i himlingen. Kjøkkeninnredning i laminat utførelse med laminat eik benkeplater. Innmontert oppvaskmaskin, induksjon platetopp, steikeovn, micro og kjøl/fryseskap. Glassplater på vegger over benkeplatene. Ekstra kjøkkeninnredning montert i 2021.

Kjøkken.

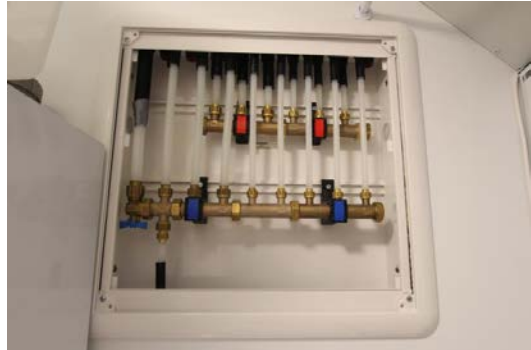
Innvendige vannledninger av plast- og kobberør. Fordelingsskap for vannledningene med stoppekran montert i teknisk rom, elektrisk sirkulasjonspumpe på varmtvannledning og elektronisk vannstopp montert i teknisk rom.

Fordelingsskap.

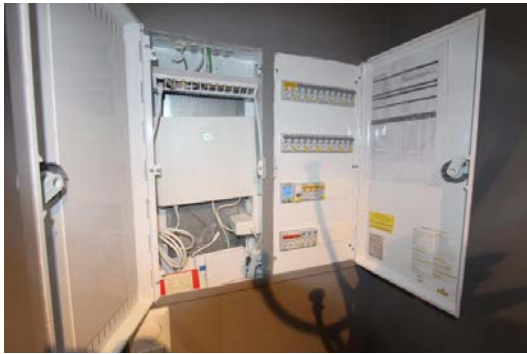
Sikringsfordeling

Finnes det kursfortegnelse, og er den i samsvar med antall sikringer?  
**Ja**
11.

Foreta en helhetsvurdering av det elektriske anlegget, dets alder, allmenne tilstand og fare for liv og helse. Bør det elektriske anlegget ha en utvidet el-kontroll?  
**Nei**

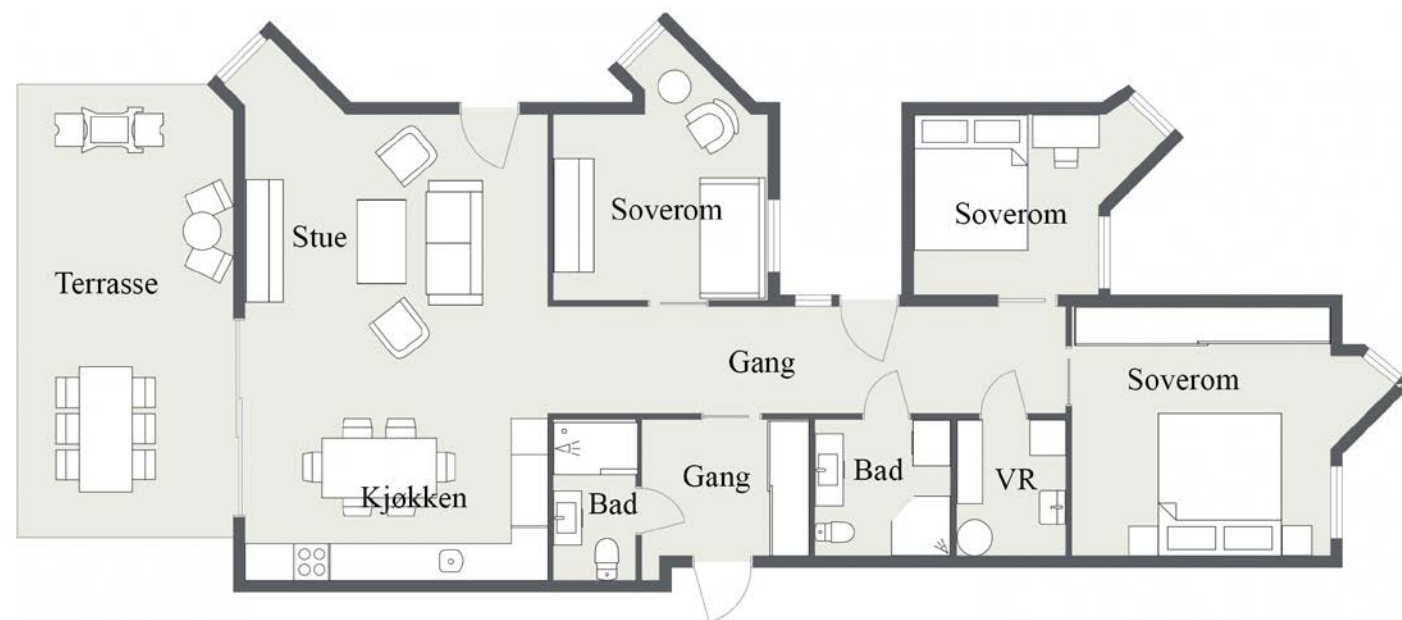
## 2.etg 2D Plantegning

Plantegning er ikke målbar, avvik kan forekomme. Møblering er tegnet inn som illustrasjon og er ikke basert på nåværende innredning.
