# Tilstandsrapport

📍 Myrvegen 16 B, 8661 MOSJØEN

# gnr. 103, bnr. 1586

## Boligbygg med flere boenheter - Byggeår: 1970

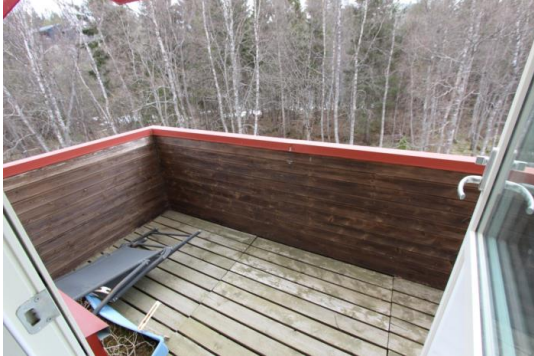
Balkong.

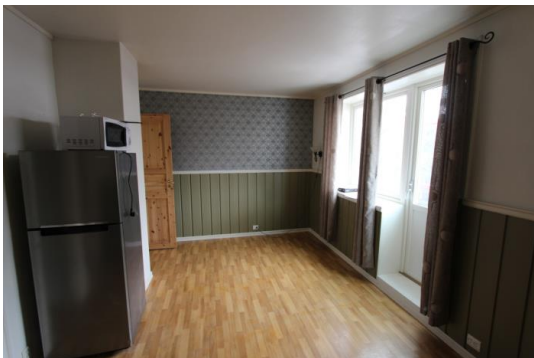
Litt oppsprekking langs taklistene på soverom, mindre bruksskader på tapet på stue, skade på belegg ved dørstokk på bad/wc. Noe saltutslag på vegger og gulv, samt fuktmerker på panel på skillevegger i bodene i kjelleren.

Utsnitt stue.

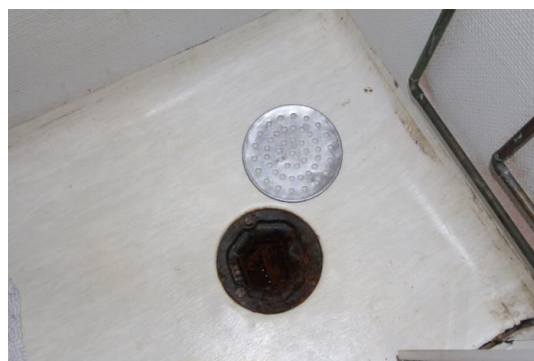
Sluk.

- Overvåk tilstanden jevnlig. For å få tilstandsgrad 0 eller 1 må slukløsningen skiftes ut og sannsynligvis må også membransjiktet skiftes/utbedres. Det er imidlertid vanskelig å si noe om tidspunktet for når dette er nødvendig.

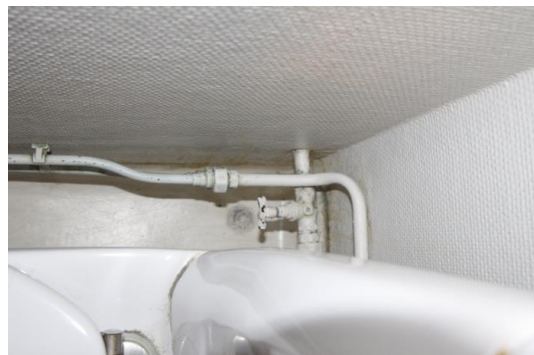
Stoppekran på bad/wc.

- Det er ikke behov for utbedringstiltak siden anlegget fungerer i dag, men ut ifra alder kan skader plutselig oppstå på eldre anlegg.

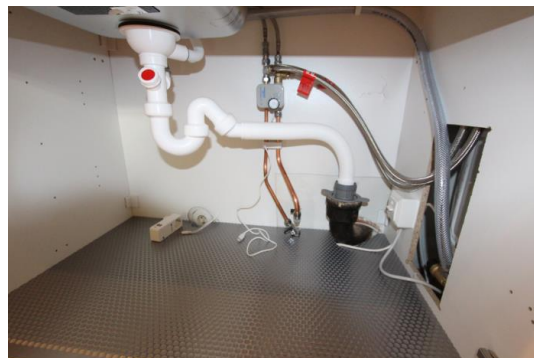
Røropplegg i kjøkkenbenk.
