**Trudvang | Ett roms i 3.etasje med
nytt kjøkken og balkong**

Areal (BRA): Boligbygg med flere boenheter 39 m²

Befaringsdato: 17.01.2024

BOLIGBYGG MED FLERE BOENHETER

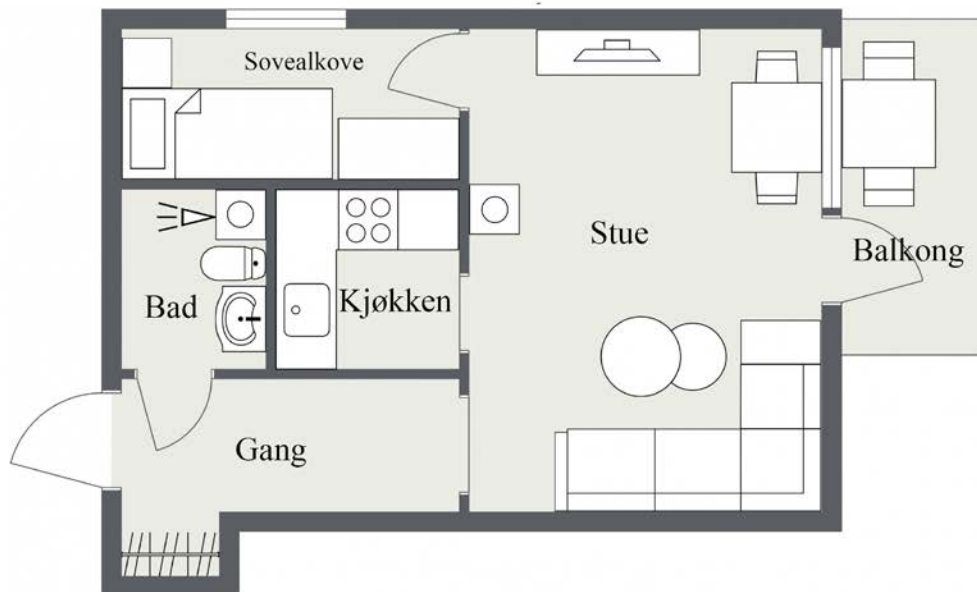
3.etg. 2D Plantegning

Plantegning er ikke målbar, avvik kan forekomme. Möblering er tegnet inn som illustrasjon og er ikke basert på nåværende innredning.

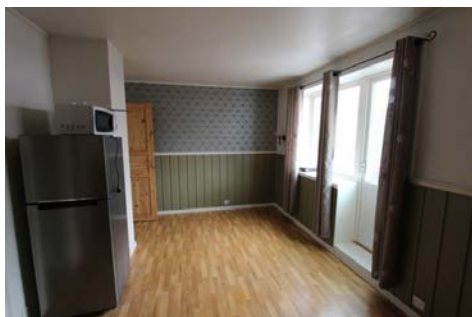
Litt oppsprekking langs taklistene på soverom, mindre bruksskader på tapet på stue, skade på belegg ved dørstokk på bad/wc. Noe saltutslag på vegger og gulv, samt fuktmerker på panel på skillevegger i bodene i kjelleren.

Utsnitt stue.

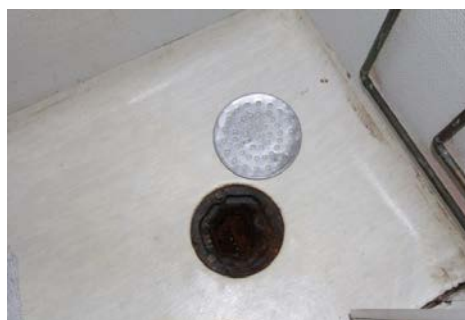
Vurdering av avvik:

- Det er mulighet for at det kan forekomme vannlekkasje på våtrommet hvor vann ikke vil gå til sluk.

Det er fuget tett under gulvlist på dusjveggen. Dette vil kunne medføre at ved lekkasje i andre deler av bad/wc vil vannet ikke nå sluken.

Sluk.

- Overvåk tilstanden jevnlig. For å få tilstandsgrad 0 eller 1 må slukløsningen skiftes ut og sannsynligvis må også membransjiktet skiftes/utbedres. Det er imidlertid vanskelig å si noe om tidspunktet for når dette er nødvendig.

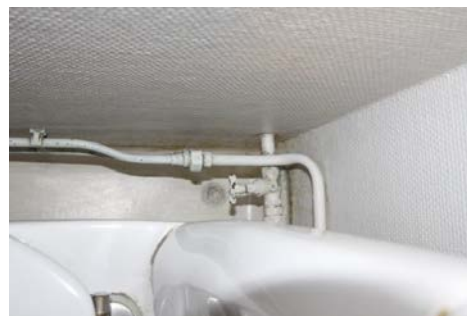
Stoppekran på bad/wc.

- Det er ikke behov for utbedringstiltak siden anlegget fungerer i dag, men ut ifra alder kan skader plutselig oppstå på eldre anlegg.

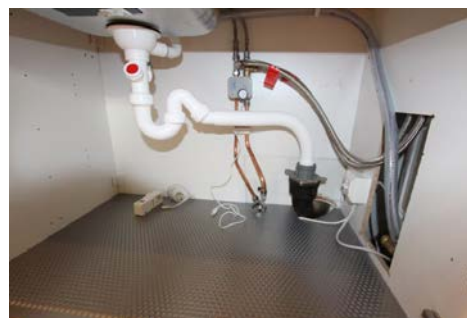
Røropplegg i kjøkkenbenk.

- Det er ikke behov for utbedringstiltak siden anlegget fungerer i dag, men ut ifra alder kan skader plutselig oppstå på eldre anlegg.
