Tilstandsrapport

Boligbygg med flere boenheter

Ystadvegen 7, 5538 HAUGESUND

Befaringsdato: 05.03.2025

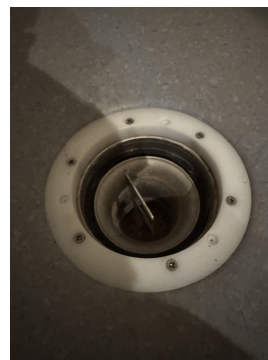
TG 2 Sluk, membran og tettesjikt

Det er ikke fremlagt dokumentasjon på membran eller tette-sjikt på befaringsdagen.

Det er ingen synlige avvik vedrørende montering av belegg mot klemring i sluket.

- Det er avvik:

Det mangler skruer til sluk-rist.

- Tiltak:

Dette må ettermonteres.

Kostnadsestimat: Under 10 000
