Litagoveien 30, 4326 SANDNES

**Tiltalende og gjennomtenkt  
enebolig i rolig boområde nær  
naturen, samt kort vei til Sandnes  
sentrum.**

**Salgsobjekt:** Enebolig  
**Eierform:** Eiet  
**Byggeår:** 2011  
**BRA-i/BRA Total** 116/121 kvm  
**Tomtstr.:** 213.2 kvm  
**Soverom:** 3  
**Antall rom:** 4  
**Gnr./bnr.** Gnr. 34, bnr. 349  
**Oppdragsnr.:** 1412260035

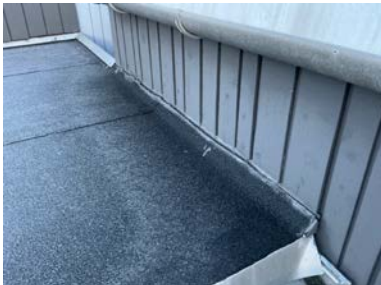
Glippe mellom trekking til car-port og vegg på bolig.

Overgangen mellom carport og bolig bør utbedres med korrekt beslag for å hindre fukt- og råteskader på kledning og underliggende konstruksjoner.

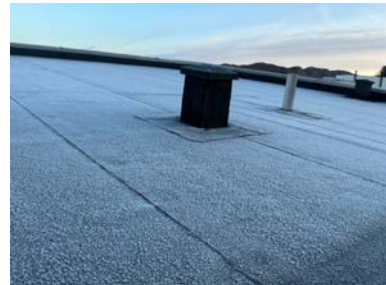
Noe rim på yttertak befaringsdagen.

Mose og lav bør fjernes uten å skade tekingen, da begroing kan forkorte levetiden på taket.

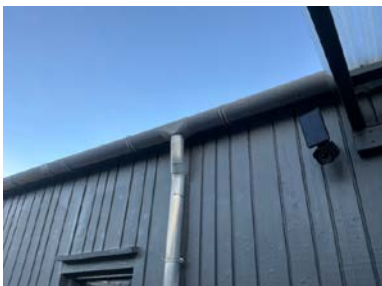
Avvik: Det er påvist spredte råteskader i bordkledningen.

Lusing/musebånd i nedre kant av konstruksjon bak kledning observert ved stedvis sjekk. Noen steder er det liten avstand mellom ytterkledning og bakke TG 2. Lufting blir redusert vil gi redusert forventet brukstid på kledning. Dette øker risikoen for råte- og fuktskader på både kledning og bakvegg.

## TG 2 Veggkonstruksjon

Stående og liggende bordkledning. Yttervegger med bindingsverk bygget etter standard fra byggeår og vil ikke ha samme tetthet og tykkelse på isolasjon som dagens standard. MERKNAD Trekledning har en forventet tid for utskifting på 20 - 50 år. Forventet levetid på kledning kan variere etter klima og tidligere utført vedlikehold.

- Andre tiltak:

Bytte av dårlig kledning må påregnes. Det anbefales en avstand fra bakke til ytterkledning på 15 cm.

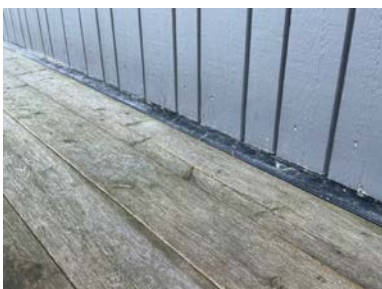
Lusing/musebånd i nedre kant av konstruksjon bak kledning observert ved stedvis sjekk. Noen steder er det liten avstand mellom ytterkledning og bakke TG 2. Lufting blir redusert vil gi redusert forventet brukstid på kledning. Dette øker risikoen for råte- og fuktskader på både kledning og bakvegg.

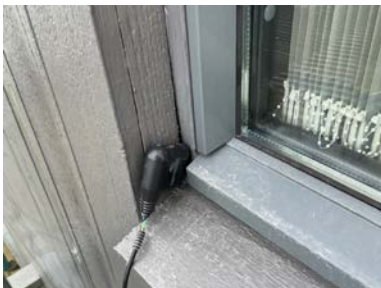
Det er observert fukt/råteskade på stort vindu i stue TG 3.

Fukt/råteskade på stort vindu i stue TG 3

Det må påregnes utskifting av stort vindu i stue grunnet fukt- og råteskader, for å unngå ytterligere skade på konstruksjonen. Lite vindu på kjøkken tar i karm.

Prisoverslag for utskifting av vindu er 20 000 - 100 000 kr. Pristilbud fra byggfirma anbefales for mer nøyaktig kostnadsberegning.

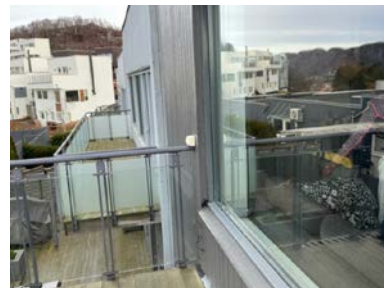
Avvik: Det er observert fukt/råteskade på stort vindu i stue TG 3.

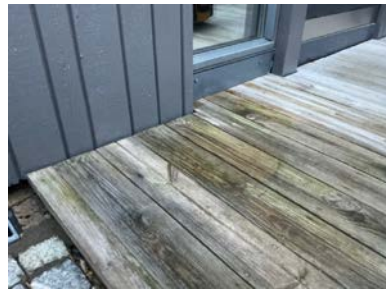
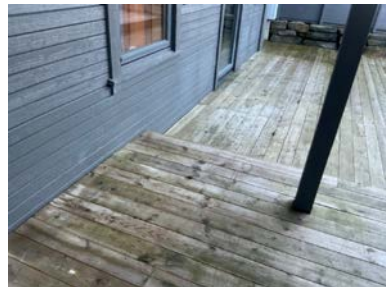
Terrasse/platting på bakke har en høydeforskjell på 4, 2 cm. TG 2 gis med bakgrunn i normal slitasje og at mer enn halvparten av forventet brukstid er oppbrukt. Mark-terrasse er lagt direkte på bakken uten frostsikring, og bevegelser pga. tele i bakken må påregnes. Fremstår ellers med normal slitasje.

Normaltid for reparasjon av balkong/terrasse 15 - 30 år.

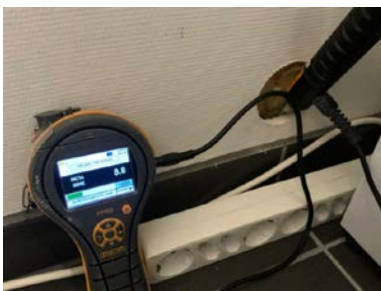
Hull-taking er foretatt på yttervegg i vaskerom ved vaskemaskin uten å påvise unormale forhold.

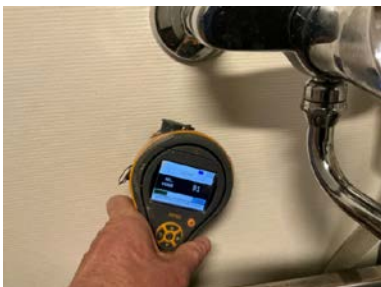
Hulltaking er fortsatt i yttervegg ved vaskemaskin uten å påvise unormale verdier.

Ved fukt-søk under blandebeholder er det ikke registrert unormale verdier.

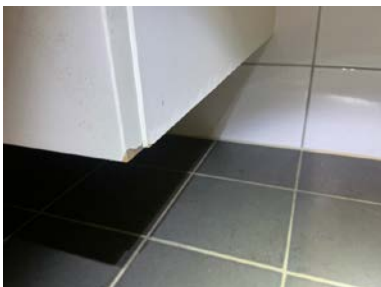
TG 2 på grunn av noe svelling på baderomsinnredning. Utstyr i klosett-cisterne - teknisk levetid 15 - 30 år. Det er påvist lekkasje-hull for veggghengt toalett, det forutsettes at løsninger er utført etter gjeldene avvisning

Baderomsinnredning fungerer med ette avviket. Bytte innredning med skade kan vurderes.

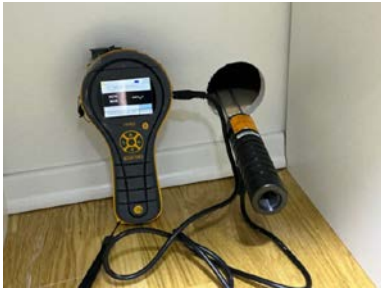
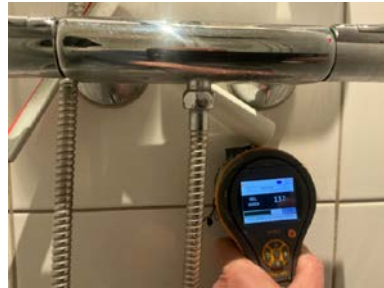
Ved fukt-søk under blandeblatter er det ikke registrert unormale verdier. Hull-taking er foretatt fra tilstøtende rom mot våt-sone uten å påvise avvik.

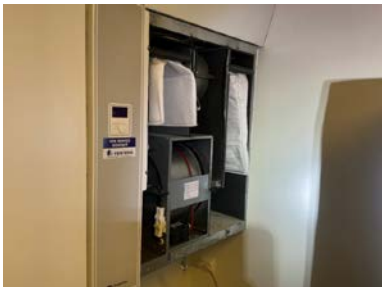
Aggregat står i vaskerom/bod.

Det anbefales å bytte filter årlig og utføre rens og service på ventilasjonsanlegget hvert 5. år for å sikre god luftkvalitet og opprettholde anleggets funksjon. Konsekvensen av manglende vedlikehold kan være redusert effekt, dårlig inneklima og økt risiko for tekniske feil.

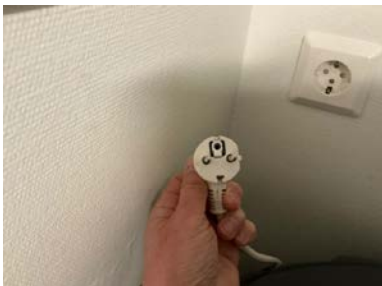
Avvik: Det er ikke påvist tilfredsstillende el-tilkobling av varmtvannstank iht. gjeldende forskrift.

- Andre tiltak:

Varmtvannsbereidere med effekt på 1500 W eller mer må være fast tilkoblet det elektriske anlegget. Det er ikke lenger tillatt å koble disse til vanlig stikkontakt. For beredere installert før 2010 og tilkoblet gjennom stikkontakt, er det ikke pålagt å bygge om anlegget, men det anbefales å gå over til fast tilkobling.

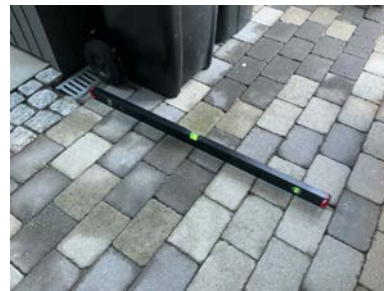
Drenssystem med drensledninger har en forventet brukstid på 20 - 60 år. Det anbefales drensledning spyles med intervall på 1 - 5 år eventuelt kontrolleres med kamera. Isola (brosjyre) beskriver at grunnmursplater skal ligge ca. 50 mm (5 cm) under terrengnivå og ikke være synlige.

De skriver også spesifikt at platen på grunnmur skal avsluttes 5 cm under terrengnivå og avsluttes med kantlist i toppen.

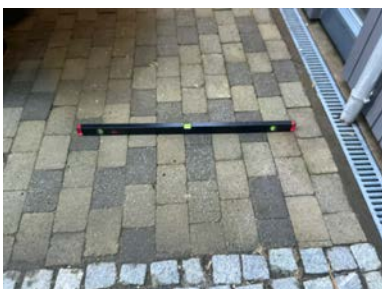
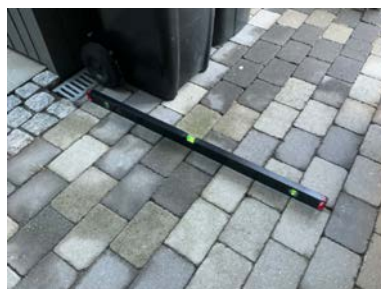
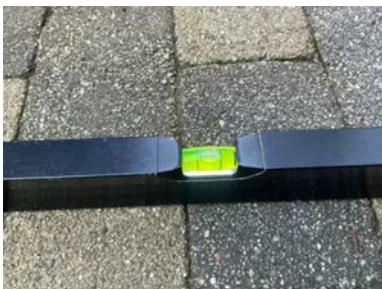
Nedgravd fundament er ikke synlig for inspeksjon. Støpt grunnmur. Visuell kontroll over bakkenivå ga ingen tegn til sprekker eller svikt i grunnmuren. Fremstår i normalt god stand.

Ut fra dagens tilstand vurderes de synlige terreng-forholdene å fungere, men det må påregnes jevnlig kontroll. Ved ansamling av vann mot grunnmur bør terrenget justeres for å unngå risiko for fuktskader på grunnmur.
