Skjeggerødveien 21, 3158 ANDEBU

**Lys og pen leilighet med 2  
soverom, garasjeplass, solrik  
terrasse og heis!**

Befaringsdato: 04.06.2025

Rapportdato: 05.06.2025

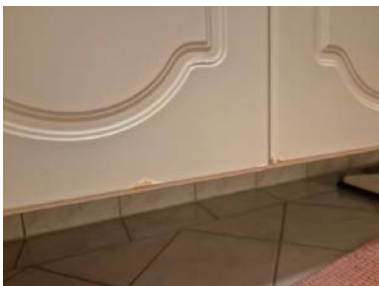
- Det er påvist skader på innredning.

Det er fuktsveller i bunn av skapdør på innredning og riss/krakelering i vask.

- Riss er vanligvis overfladiske skader i servantens overflate eller glaser. Konsekvensene av riss er hovedsakelig kosmetiske.

Det er ikke registrert noen store skader. Tiltak må vurderes av kjøper.

Fuktsveller i bunn av skapdør.

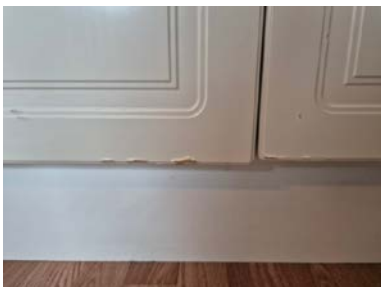
Det er fuktsveller på skapdører under vask. Noe sprekker i mykfuge mellom benk og flis.

Det er ikke registrert noen store skader. Tiltak må vurderes av kjøper.

Fuktsveller i bunn av skapdører.
