# VELKOMMEN INN

Velkommen til Dælenenggata 40D - en lys og innbydende 3-roms med balkong, beliggende i byggets 3. etasje.

# Tilstandsrapport

## BOLIGBYGG MED FLERE BOENHETER

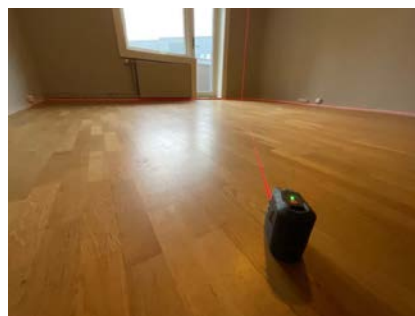
- Målt høydeforskjell på over 30 mm gjennom hele rommet. Tilstandsgrad 3 gis med bakgrunn i standardens krav til godkjente måleavvik.

Nivellering stue/kjøkken, avvik ca. 30 mm gjennom hele rommet

- For å få tilstandsgrad 0 eller 1 må høydeforskjeller rettes opp. Ytterligere undersøkelser må foretas for å få kartlagt omfanget for utbedring.

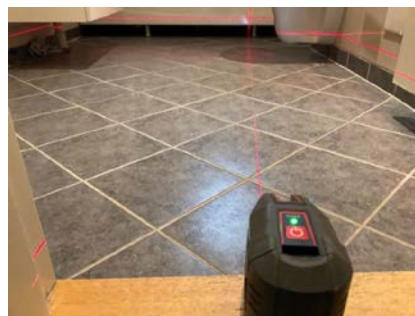
- Det er påvist at flisfuger har riss/sprekker.
- Det er påvist at noen fliser har bom (hulrom under).

- Gjennomføre ytterligere undersøkelser og foreta utbedring av skade.

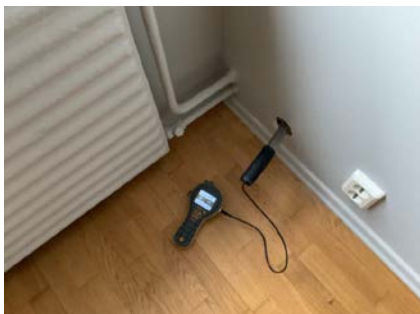
Hulltaking er foretatt uten å påvise unormale forhold. Hulltaking er foretatt i soverom.

Et rør er noe klemt, bør utbedres.

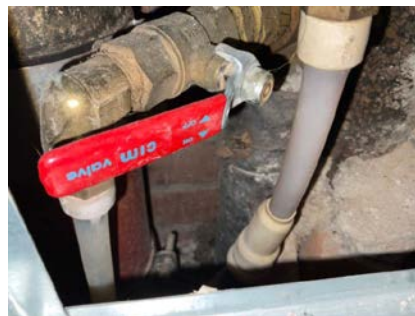
Innvendige vannledninger er av plast (rør i rør).
