Nordre Skjulsviks gate 10A, 7300 ORKANGER

Orkanger: Halvpart av vertikaldelt tomannsbolig. Betydelig ombygd og renoverert i senere tid. Moderne og tidsriktig.

Tilstandsrapport

Befaringsdato: 13.04.2026

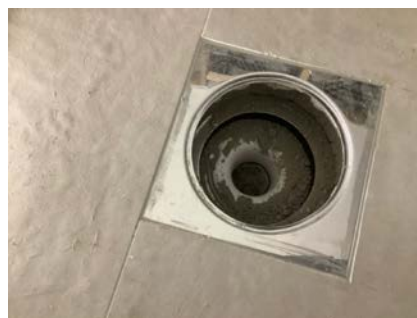
KJELLER > VASKEROM

TG 0 Sanitærutstyr og innredning
