Hattevarden 80, 4473 KVINLOG

Knaben - Kvinesdal! Lekker fritidsbolig med anneks og hagestue. Nydelig beliggenhet ved alpintrekk og helårs turterreng

6. Hovedrapport

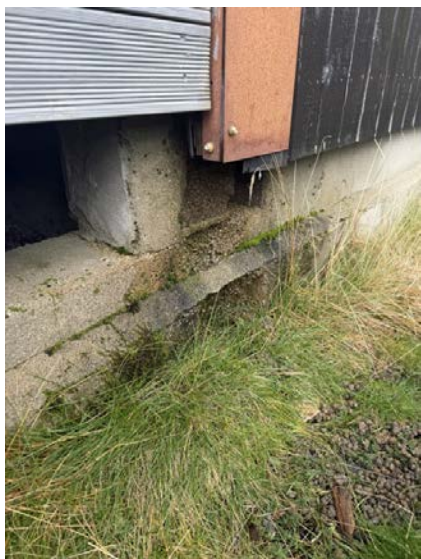
6.1 Drenering

Taknedløp er avsluttet over bakken. Disse er innkasset i cortenstål og derfor ikke synlig på bilde.

Type grunnmur?	Grunnmur/ringmur
Er det gjennomført arbeider etter opprinnelig byggeår?	Nei
Er det manglende fuksikring i form av grunnmursplast på grunnmur, eller er det ut fra alder grunn til å anta at dette mangler?	Ikke kontrollerbart
Har drenering nådd en alder som gir økt risiko for skader eller følgeskader?	Nei
Er det ved innvendig inspeksjon registrert symptom på nedsatt funksjon eller funksjonssvikt?	Ikke kontrollerbart
Er bygningen utsatt for tilsig av overflatevann (terrengfall inn mot boligen)?	Nei
Er kontrollert bortledning av vann fra taknedløp ved grunnmur mangelfull?	Ja

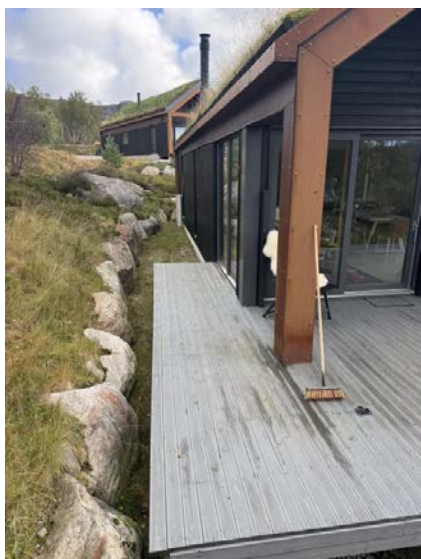
6.4 Balkong, terrasse, platting

Terrassen har stedvis noe slitasje og større skjevheter.

For å tilfredsstille gjeldende forskriftskrav må rekkverk etableres der hvor det er mer enn 50 cm ned til bakken.

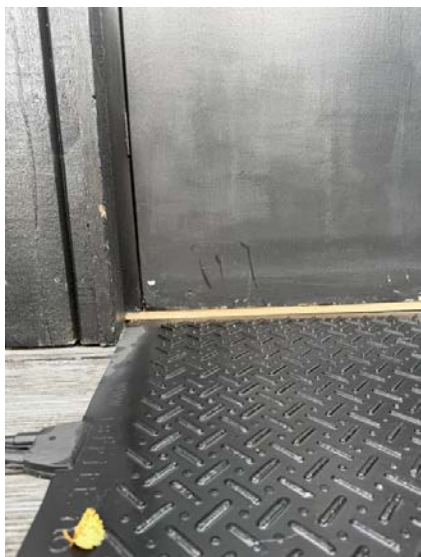
Ytterdør tar i karm og har noe slitasje i bunnen.

Ytterdør bør justeres og overflatebehandles i bunnen for å hindre oppsvelling.
Vindusomramming bør utbedres.

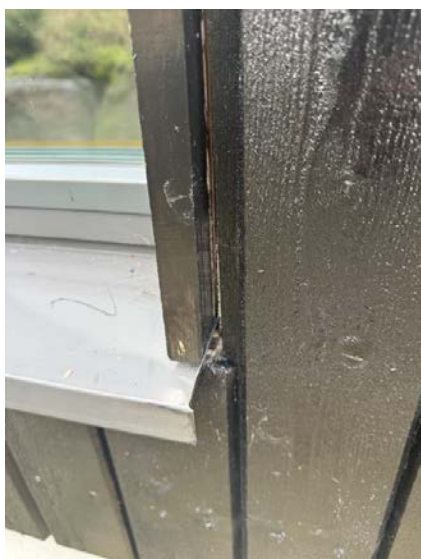
Vindu har mangelfull omramming og det er fare for at vanninntrenging bak kledning.

Ytterdør tar i karm og må justeres. Den har også noe slitasje i bunn av dørbled.
Det registreres stedvis mangelfull omramming/beslag rundt vinduer.

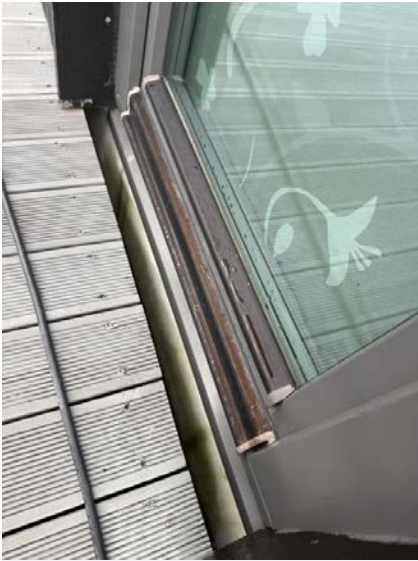
Vindu mangler beslag i bunnen.

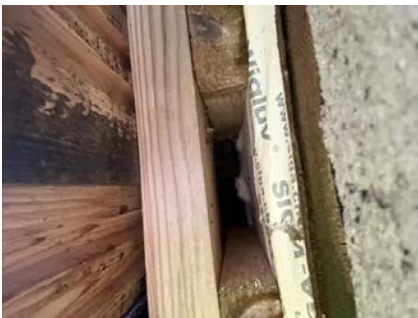
6.6 Yttervegger

Musetetting er stedvis mangelfull

Type fasade	Stående kledning, Annet
Sortbeiset stående trekledning. Detaljer av cortenstål rundt søyler, takutstikk og andre steder på hytta.	
Er det gjennomført arbeider etter opprinnelig byggeår?	Nei
Er det påvist skjevheter/riss/sprekker/setninger?	Nei
Er det påvist fuktskade/sopp/råte eller slitt overflate?	Nei
Er det liten eller ingen lufting av kledningen?	Nei
Er det manglende musetetting i nedkant av kledning/plater?	Ja
Oppsummering av yttervegger	
TG-2	
Kledningen har normal slitasje, noe vedlikehold må nok påregnes etterhvert. Det er stedvis registrert mangelfull musetetting.	
Anbefalte tiltak / ytterligere undersøkelser anbefales	
Musetetting bør undersøkes nærmere og utbedres der hvor det er nødvendig.

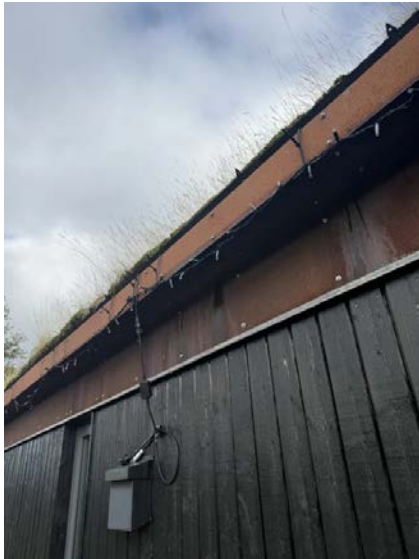
6.7 Renner og nedløp

Det registreres stedvis drypp ifra takrenner.

Type	Aluminium
Sorte aluminiums takrenner og nedløp. Disse er skjulte med kasser av cortenstål.	
Er det utført arbeider på anlegget etter byggeår?	Nei
Er det synlige skader på renner/nedløp?	Ja
Oppsummering av renner og nedløp	TG-2
Det registreres stedvis drypp ifra takrenner/kasser. Dette kan skyldes lekkasje i takrenna eller vannoppsamling pga. løv og lignende i cortenstål kasse.	
Anbefalte tiltak / ytterligere undersøkelser anbefales	
Takrenner bør undersøkes nærmere og eventuelle lekkasjer bør utbedres.

Takrenner bør undersøkes nærmere og eventuelle lekkasjer bør utbedres.

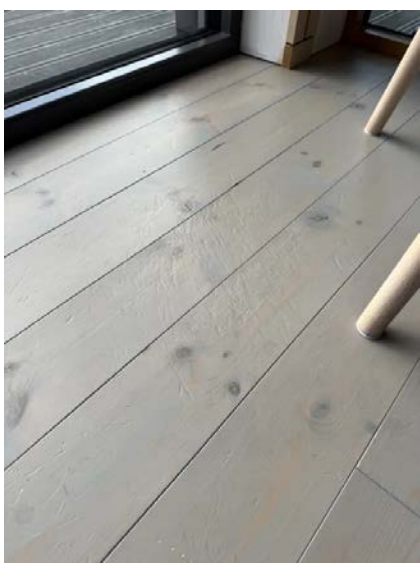
6.11 Etasjeskille og gulv på grunn

Det registreres stedvis mye hakk etter stoler.

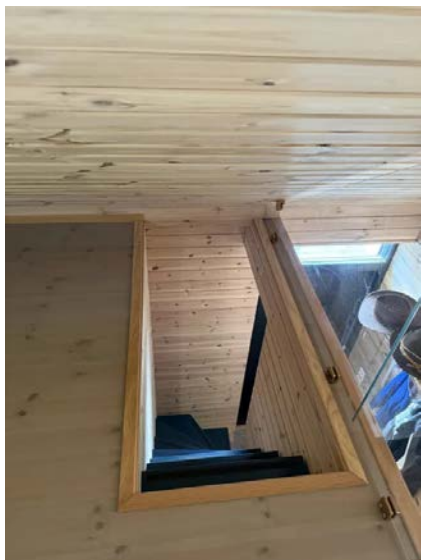
6.15 Trapp

Trapp mangler rekkverk og håndløper.

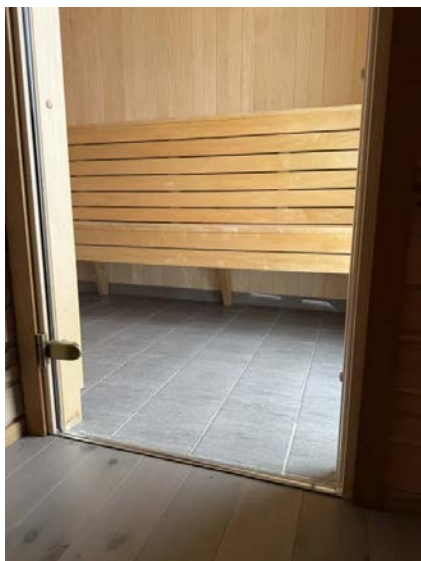
6.23 Øvrig: Badstue

Badstuedør tar i bunnen.

Glassdør bør justeres så den ikke tar i bunnen da det kan føre til at glasset får kantskader eller i verste fall knuser. Det bør vurderes om det er behov for å etablere en inntaksventil for bedre ventilering.
