Salgsobjekt: Enebolig  
Eierform: Eiet  
Byggeår: 1995  
P-rom/BRA: 236/266 m²  
Tomtstr.: 907.7 m²  
Soverom: 4  
Antall rom: 7  
Gnr./bnr. Gnr. 20, bnr. 482

Pen enebolig m/fine  
overflater, flott hage,  
utestue og garasje.  
Barnevennlig beliggenhet

## Tilstandsrapport

### ENEBOLIG

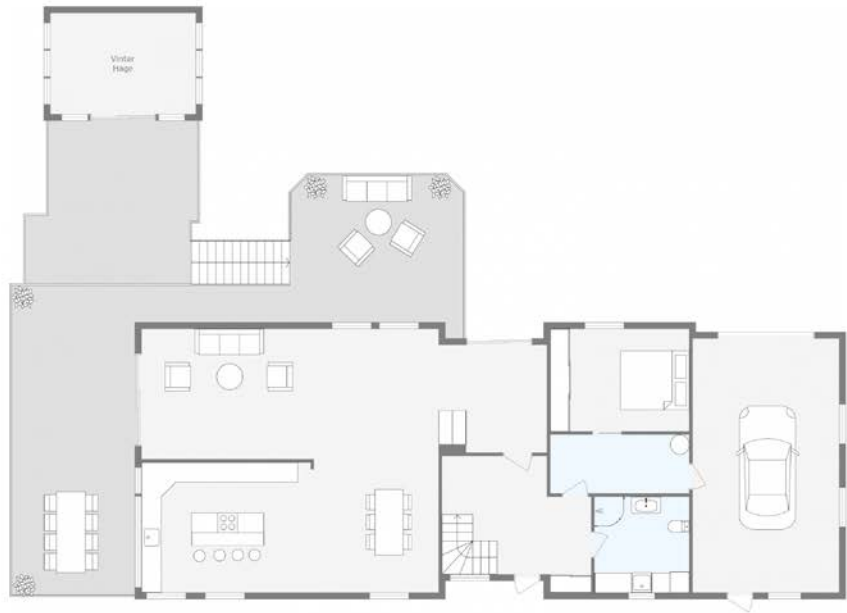
1. etasje

Dette er illustrasjon på planløsning, ikke målsatt.

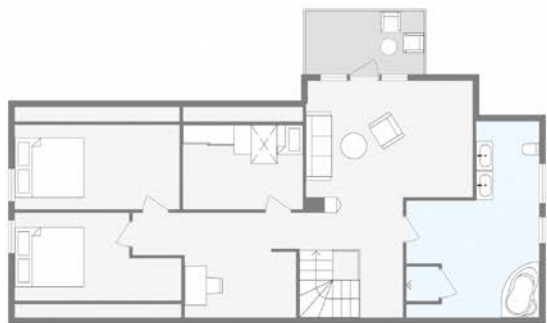
2. etasje

Dette er illustrasjon på planløsning, ikke målsatt.

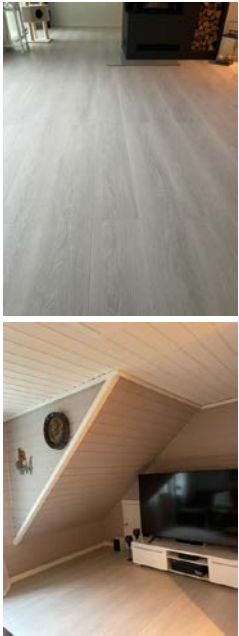
Innvendige gulv med ulike overflater, laminat og skifer.  
Innvendige vegger og himling med panel og malte plater.  
Overflater er kontrollert for knirk og svikt og visuelt for fuktskjolder og skader.  
Overflater fra 2022 i stue/kjøkken og fra 2023 på soverom i 1 etasje og i loftstue.  
Innvendige overflater fremstår i god stand, men noe manglende finish i kjeller.

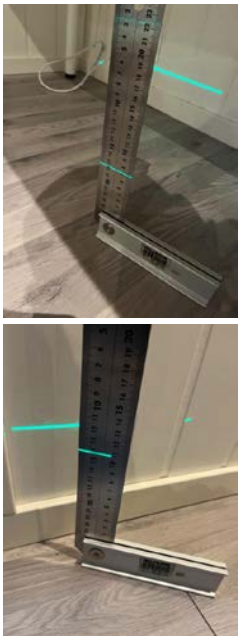
### Etasjeskille/gulv mot grunn

Gulv mot grunn i betong og etasjeskille i trebjelkelag fra byggeår og tilbyggingsår er kontrollert for horisontalt avvik målt med laser.  
Resultatet tilfredsstiller ikke dagens krav til avvik.

- Målt høydeforskjell på over 30 mm gjennom hele rommet.  
Tilstandsgrad 3 gis med bakgrunn i standardens krav til godkjente måleavvik.

Fungerer med dette avvik

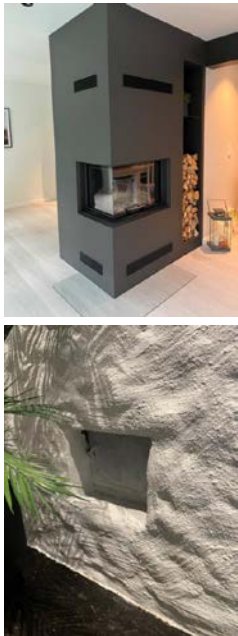
Elementpipe med heldekkende beslag over tak og forblendet innvendig.  
Peisovn montert i loftstue og peis fra 2022 i stue med tilstrekkelig avstand til pusset og malt brannmur.  
Ildfast plate fremfor, feieluke kontrollert.

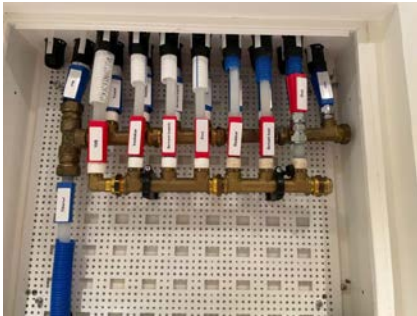
Rør i rør med fordelserskap i mellomgang

Årstall: 2023      Kilde: Eier
