Myklegardgata 3A, 0656 OSLO

**Lys og gjennomgående 3-roms  
oppussingsobjekt. Her kan du  
skape din egen drømmeleilighet!  
Kort avstand til byens fasiliteter**

# Tilstandsrapport

Rapportdato: 20.11.2025

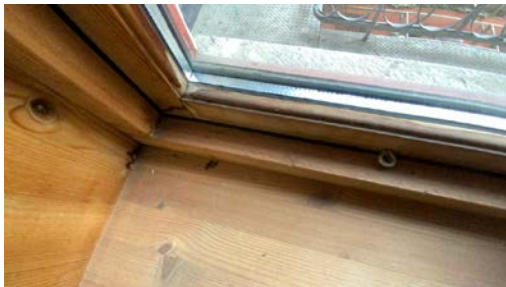
- Karmene i vinduer er slitte og det er sprekker i trevirket.

Vinduene har tiltenkt funksjon, men dårlig isolasjonsevne og må regnes med å skiftes ut over tid. Dersom vedlikehold eller utskifting ikke gjennomføres, kan det føre til varmetap, økte energikostnader og risiko for fukt- og råteskader i omkringliggende konstruksjoner.

- Det må påregnes noe vedlikehold og at enkelte vinduer må skiftes ut.

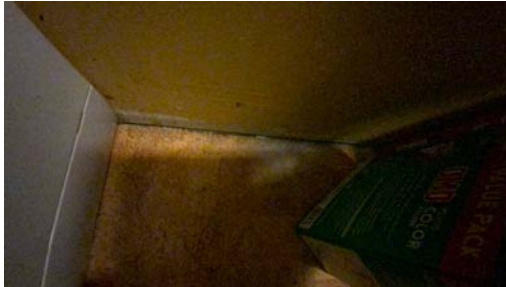
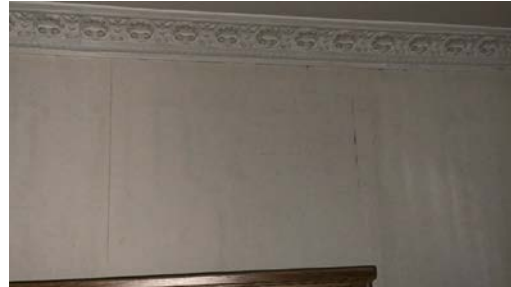
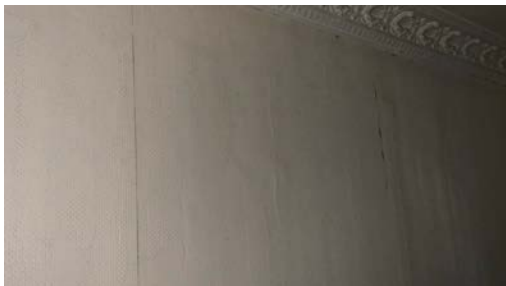
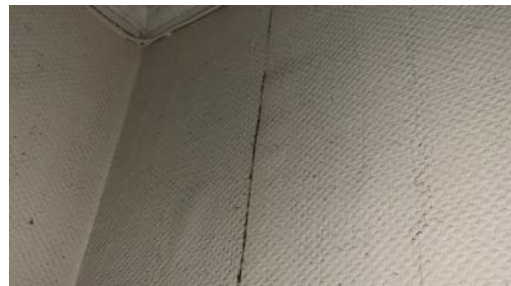
- Det er stedvis påvist synlige skader på overflater.

Det er stedvis noe skadet på belegg og laminat, sprekker i strie skjøter. Det var noe begrenset inspeksjonsmulighet med tanke på løpsøre.

Med tanke på dagsens forventning av overflater anses disse som utgått med tanke på alder.

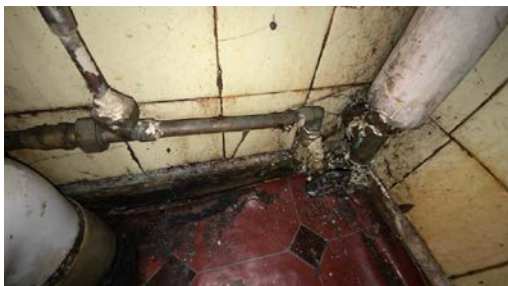
## **Avløpsrør**

Det er avløpsrør av støpejern.

- Mer enn halvparten av forventet brukstid er passert på innvendige avløpsledninger.
- Det er påvist at avløpsrør av jern har store rustskader.

Konsekvens for gamle avløpsrør av denne typen er at de kan tettes og føre til tilbakeslag inne i boligen.
