Tilstandsrapport

Leilighet

Skoputtsvingen 41 A, 2910 AURDAL

Befaringsdato: 06.01.2025

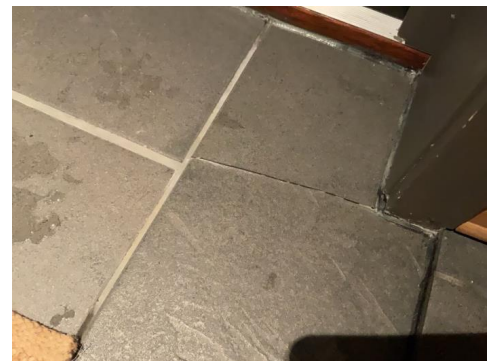
Det er registrert bom (hullrom) i store deler av fliser i entre/gang, sprekker og enkelte løse fliser og fuger.

Sprekk i enkelte fliser

- Det må foretas tiltak for å lukke avviket.

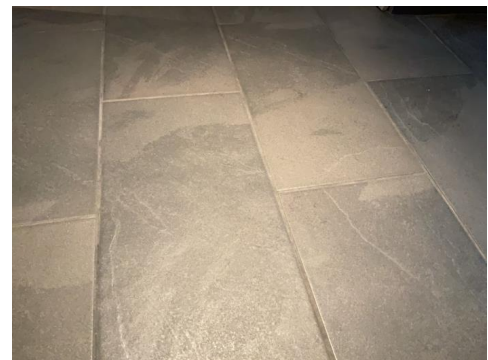
Bom (hullrom) i store deler av entre/gang gulv

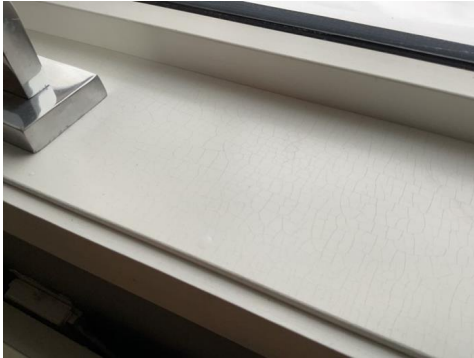
Bemerket sprekkdannelse på trolig maling i karm/utforing, fuktpreget enkelte på soverom og ved fuktmåletaking var det ikke utslag. Anbefaler nærmere undersøkelse og tiltak

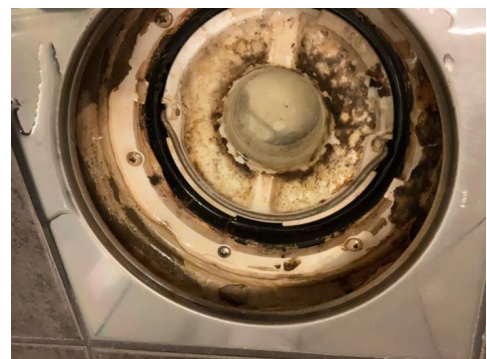
- Mer enn halvparten av forventet brukstid er passert på membranløsningen.
- Det er avvik:

Synlig tettesjikt under klemring

- Tiltak:
- Overvåk tilstanden jevnlig. For å få tilstandsgrad 0 eller 1 må tettesjiktet skiftes ut, men tidspunktet for når dette er nødvendig er vanskelig å si noe om.

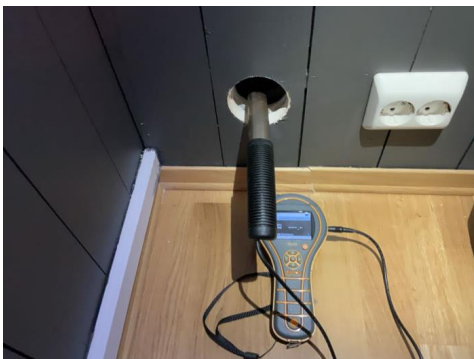
Hulltaking er foretatt uten å påvise unormale forhold. Hulltaking er foretatt ved/i stue.

Hulltaking foretatt fra stue mot dusjvegg i bad, fuktmåletaking foretatt på bunnsvill uten fuktutslag

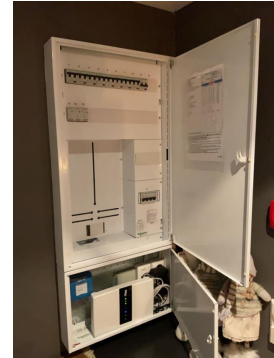
Sikringsskap med automatsikringer og nettverkskap under. Foreligger samsvarserklæring for montering av komfyrstikk i 2018. Foretatt eltilsynsrapport i 2021, ingen avvik er registrert og tilstandsgrad er satt utifra alder og eltilsyn

For en fullstendig kontroll av det elektriske anlegget, anbefales kontroll av godkjent el-takstmann.
