# Attraktiv fritidsleilighet med flott beliggenhet nær Danebu Kongsgaard. Ski in/out.

# Tilstandsrapport

Befaringsdato: 06.01.2025

Rapportdato: 14.01.2025

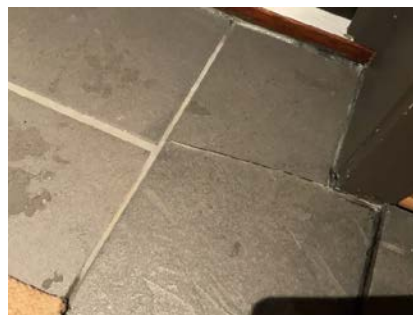
Det er registrert bom (hullrom) i store deler av fliser i entre/gang, sprekker og enkelte løse fliser og fuger.

Sprekk i enkelte fliser

- Det må foretas tiltak for å lukke avviket.

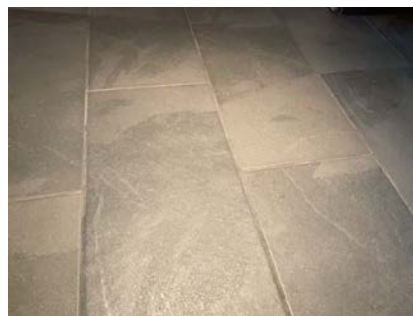
Bom (hullrom) i store deler av entre/gang gulv

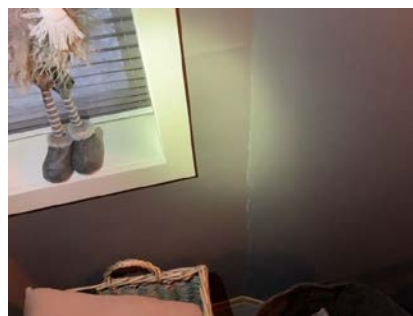
Sprekk/riss i hjørne på vegg i entre

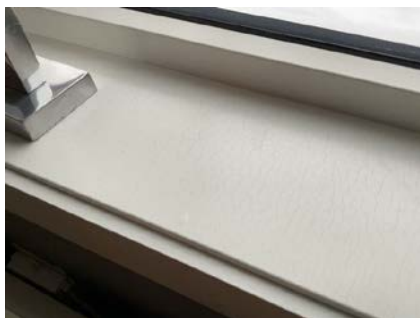
Bemerket sprekkeformasjoner på trolig maling i karm/utforing, fuktpreget enkelte på soverom og ved fuktmåletaking var det ikke utslag. Anbefaler nærmere undersøkelse og tiltak

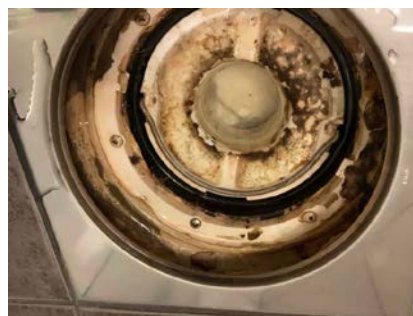
Synlig tettesjikt under klemring

- Tiltak:

- Overvåk tilstanden jevnlig. For å få tilstandsgrad 0 eller 1 må tettesjiktet skiftes ut, men tidspunktet for når dette er nødvendig er vanskelig å si noe om.

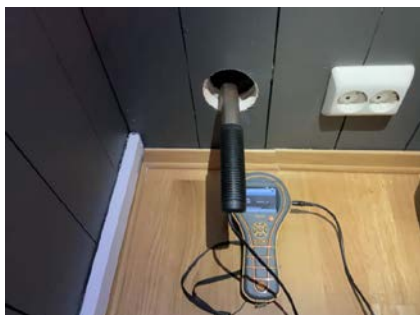
Hulltaking er foretatt uten å påvise unormale forhold. Hulltaking er foretatt ved/i stue.

Hulltaking foretatt fra stue mot dusjvegg i bad, fuktmåletaking foretatt på bunnsvill uten fuktutslag
