# Attraktiv fritidsleilighet med flott beliggenhet nær Danebu Kongsgaard. Ski in/out.

# Om Skoputtsvingen 41A

# Tilstandsrapport

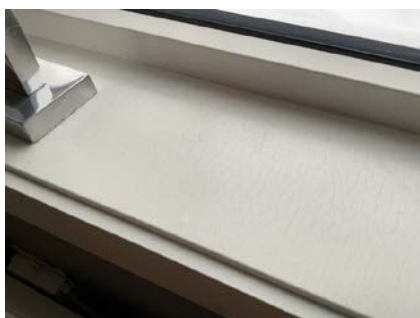
Bemerket sprekkeformasjoner på trolig maling i karm/utforing, fuktpreget enkelte på soverom og ved fuktmåletaking var det ikke utslag. Anbefaler nærmere undersøkelse og tiltak
