# Tilstandsrapport

Leilighet

Skoputtsvingen 41 A, 2910 AURDAL

Befaringsdato: 04.02.2026

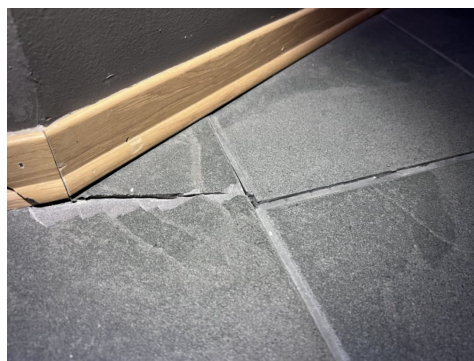
Det er registrert bom (hulrom) i store deler av flisene i entre/gang og på soverom/kombinert garderobe. Det er også observert sprekker samt enkelte løse fliser og fuger.

Sprekk i enkelte fliser

Sprekker og løse fliser/fuger bør utbedres for å hindre videre skade og redusere risikoen for at ytterligere fliser løsner eller knekker over tid.

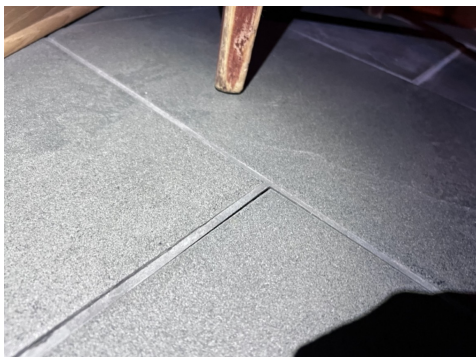
Bom (hullrom) i store deler av entre/gang og kombinert soverom/garderobe

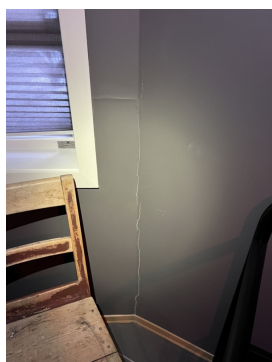
Det er sprekk i hjørnet på veggplater i soverom/kombinert garderobe.

Sprekk/riss i hjørne på vegg i soverom/garderobe

Sprekk i hjørnet på veggplater bør også utbedres for å forhindre videre oppsprekking og forringelse av overflaten.

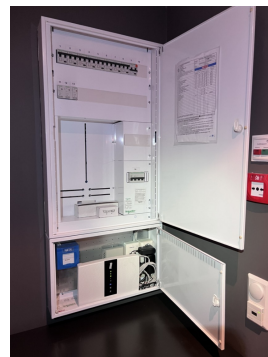
Sikringsskap med automatsikringer og nettverkskap under. Foreligger samsvarserklæring for montering av komfyrstikk i 2018. Foretatt eltilsynsrapport i 2021, ingen avvik er registrert og tilstandsgrad er satt utifra alder og eltilsyn

For en fullstendig kontroll av det elektriske anlegget, anbefales kontroll av godkjent el-takstmann.
