# Attraktiv fritidsleilighet med flott beliggenhet nær Danebu Kongsgaard. Ski inn/ut. 3 sov. Gasjeanlegg.

# Tilstandsrapport

Befaringsdato: 04.02.2026

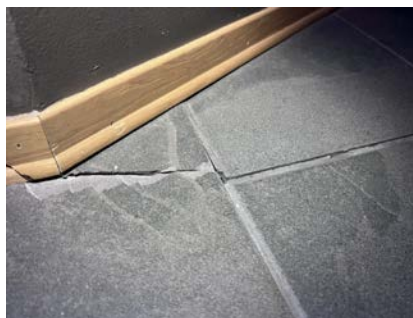
Det er registrert bom (hulrom) i store deler av flisene i entre/gang og på soverom/kombinert garderobe. Det er også observert sprekker samt enkelte løse fliser og fuger.

Sprekke i enkelte fliser

Sprekker og løse fliser/fuger bør utbedres for å hindre videre skade og redusere risikoen for at ytterligere fliser løsner eller knekker over tid.

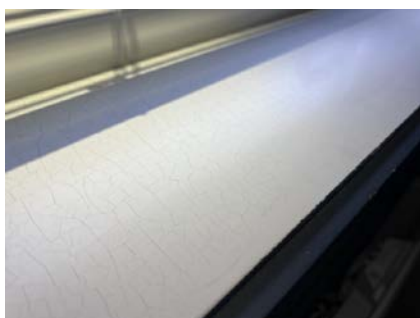
Bemerket sprekke dannelser på maling i karm/utforing, fuktpreget enkelte på soverom og ved fuktmåletaking var det ikke utslag. Anbefaler nærmere undersøkelse og tiltak

Bemerket sprekkdannelse på maling i utforing/karm

Sprekk dannelser og fuktpreg i karm/utforing bør undersøkes nærmere og eventuelt utbedres, for å unngå ytterligere skader og sikre at det ikke foreligger skjulte fuktproblemer.
