Steinspranget 16, 1156 OSLO

**Lekker 3-roms leilighet i 3. etasje  
m/ sydvestvendt balkong | Peis**

# STEINSPRANGET 16

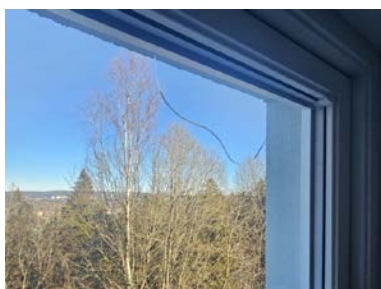
**Vurdering av avvik:**

- Det er avvik:

Det er sprekkdannelse i glassruten.

- Tiltak:

Glassruten bør skiftes.

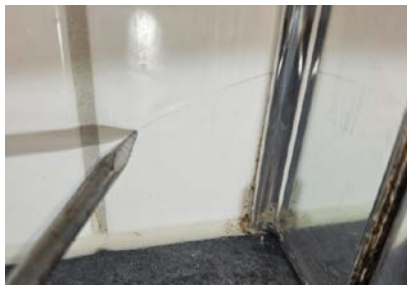
## Vurdering av avvik:

- Det er påvist sprekker i fliser.

Det ble registrert sprekkdannelse i én veggflise ved innfesting til dusjvegg.

- Våtrommet fungerer med dette avviket.

Utskifting av fliser montert på et vanntett lag av tetningsmasse (membran) innebærer alltid en risiko for å beskadige det vanntette laget. En eventuell utskifting må derfor utføres av fagfolk med kompetanse på området.
