Fløtanvegen 23D, 8663 MOSJØEN

**Gjennomgående pen 3- roms  
rekkehusleilighet med balkong,  
garasje og utsikt. Innflyttningsklar!**

## REKKEHUS

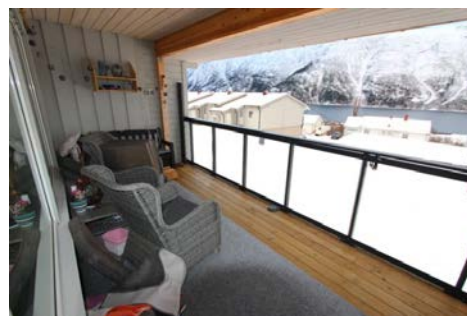
Balkong på ca. 13 m<sup>2</sup> i 1.etasje med utgang fra stue. Rekkverk av glass og aluminiumsprofiler, høyden på rekkverket 103 cm. Terrasseplatt på terreng i underetasjen på ca. 20 m<sup>2</sup> med utgang fra soverom, levegg mot nabo leilighetene. Terrasseplatt på terreng ved inngangen i 1.etasje på ca. 5 m<sup>2</sup>. Bygningsdelen er en del av byggets felleskonstruksjoner hvor borettslaget har vedlikeholdsansvaret.

Terrasse i 1.etasje.

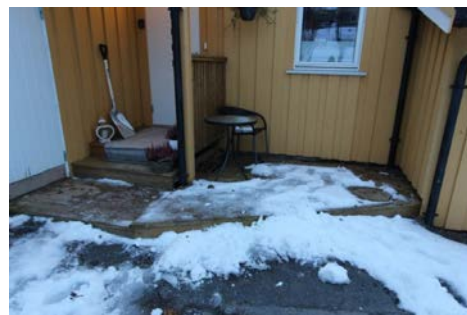
Terrasseplatter ved inngangen.

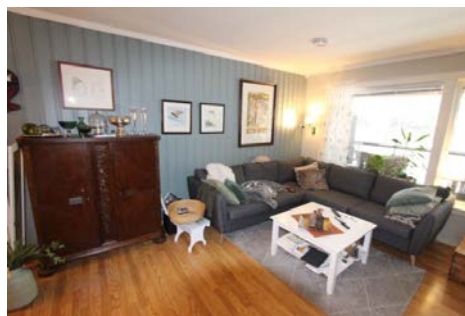
Mindre bruksskader på laminatgulv på stue, liten skade på flis på yttervegg på bad/wc/vaskerom. Liten fuktskade i himlingsplate på stue (gammel skade).

Utsnitt av stue.

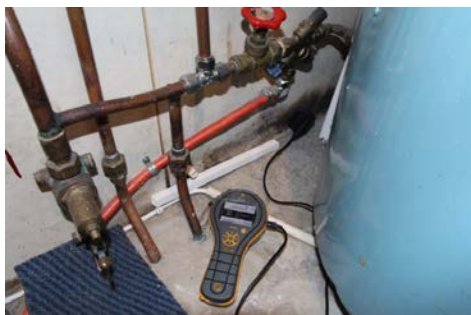
- Det er påvist synlige fukt/råteskader i treverk i underetg./kjeller, hulltaking er derfor ikke nødvendig
- Fuktskader på platekledning på skillevegg mot bad/wc/vaskerom. Fuktmåling foretatt i veggplatene med fuktskade, men det ble ikke utslag for fukt på måleinstrumentet (måleinstrumentet starter målinger fra 7,8 vektprosent fukt). Skalden har sannsynligvis oppstått for mange år siden.

Fuktmåling.

Skadde deler av veggplatene bør utskiftes.

**Kostnadsestimat: 10 000 - 50 000**

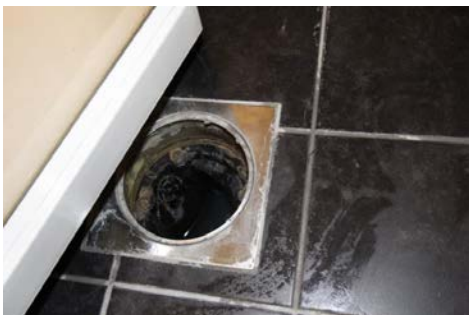
Plastsluk i gulv under dusjkabinettet. Smøremembran med ukjent utførelse.

Sluk

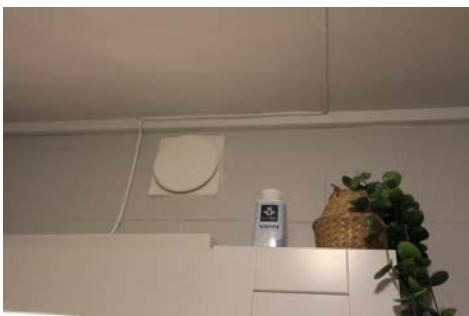
Mekanisk avtrekk.

- Det bør etableres tilfredsstillende tilluft til våtrom f.eks. luftespalte ved dør e.l.

Kostnadsestimat: Under 10 000

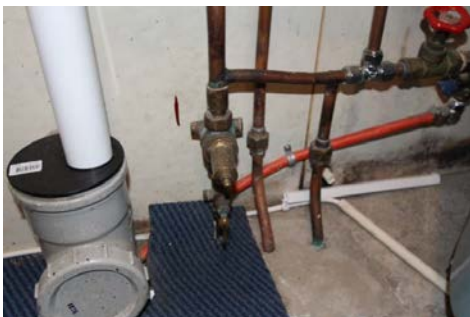
Stoppekran og reduksjonsventil.

- Det er ikke behov for utbedringstiltak siden anlegget fungerer i dag, men ut ifra alder kan skader plutselig oppstå på eldre anlegg.

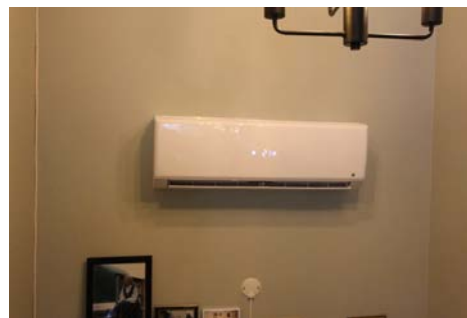
Elektriske varmekabler med termostat på bad/wc/vaskerom, varmpumpe i trapperommet. Innlagt fiber for kabel-tv og bredbånd internett fra Telenor. Varmepumpen montert i 2023, varmekablene lagt i 2016 og fiber innlagt i 2022.

Varmepumpe i trapperommet.
