Nordåstræet 44, 5235 RÅDAL

Nordås - Eldre enebolig på stor og flott tomt – unikt potensiale for drømmebolig

Tilstandsrapport

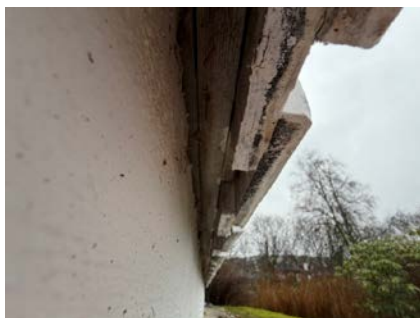
Det er svært begrenset luftning i underkant av kledning.

- Det bør foretas tiltak for å bedre lufting av kledningen.

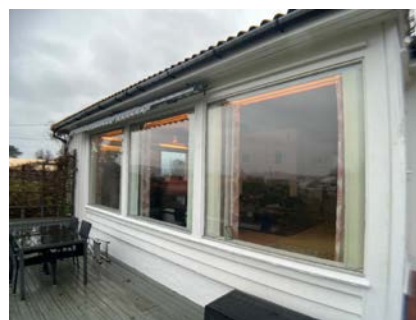
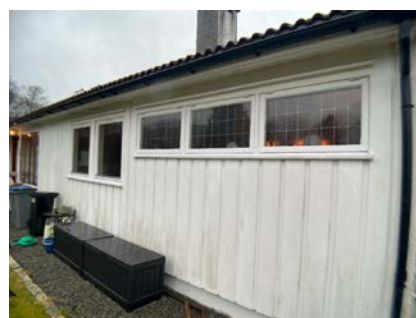
TG 2 Vinduer

TG2 er gitt grunnet alder på vinduer, vedlikehold/utskifting av vinduer må påregnes i tiden som kommer.

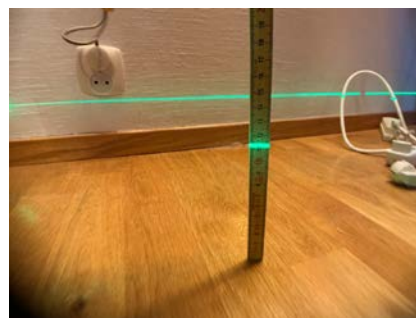
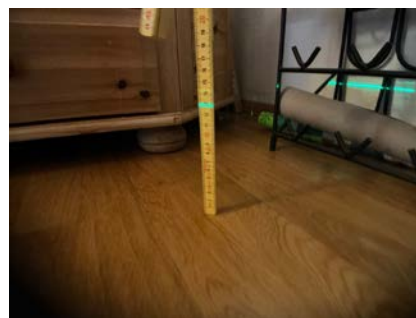
- Det er målt høydeforskjell på mellom 15-30 mm gjennom hele rommet. Tilstandsgrad 2 gis med bakgrunn i standardens krav til godkjente måleavvik.

- For å få tilstandsgrad 0 eller 1 må høydeforskjeller rettes opp. Det vil imidlertid sjelden være økonomisk rasjonelt som et enkeltstående tiltak i en bolig som dette. Dersom boligen en gang skal renoveres, kan man vurdere slike tiltak.

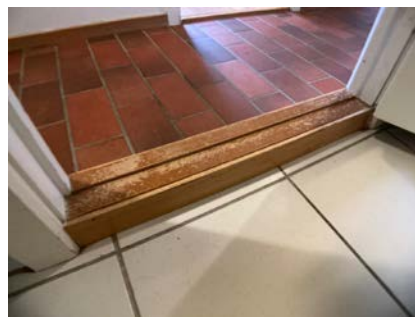
ETASJE > BAD - 6.3M2

Manglende gjennomstrøm av tilluft

- Det bør etableres tilfredsstillende tilluft til våtrom f.eks. luftespalte ved dør e.l.

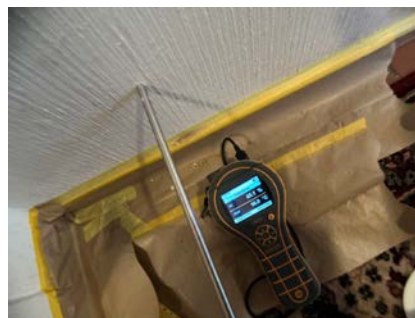
ETASJE > VASKEROM - 5.3M2

Hulltaking er foretatt uten å påvise unormale forhold. Hulltaking er foretatt fra entre. RH i vegg ble målt til 45.1%, ingen utslag ved måling i overflater i veggkonstruksjonen.

Relativ luftfuktighet ble målt med lang probe. Den viste relativ luftfuktighet på 45.1 % ved en temperatur på 16.9 grader. Relativ luftfuktighet under 60 % anses å være tørt. Relativ luftfuktighet mellom 60-74 % er akseptabelt. Relativ luftfuktighet mellom 75-85 % anses å være fuktig. Relativ luftfuktighet mellom 86,5-100 % anses å være meget fuktig

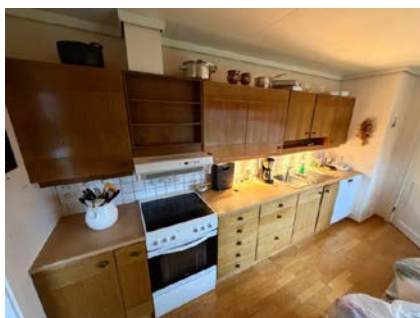
ETASJE > KJØKKEN - 11.7M2

Det må påberegnes utskiftning / modernisering av kjøkken innredning.

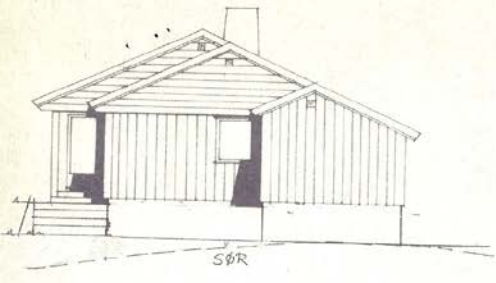
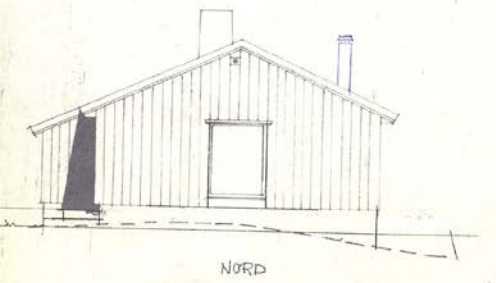
BRUVIH ENEBOLIGER

TEGNINGER	FASADER	TYPE NR:	130s
BYGGERE	A GRAVDAL	MÅL:	1:100
POSTADRESSE:	ØKS 168, NESTUN	TELEFON:	
BYGGADRESSE:		Sign:	
DATO 6-11-70	STED BERGEN	GR NR	BR NR
