Røsholmstranda 121, 3519 HØNEFOSS

**Fantastisk beliggende hytte ved Røsholmstranda. Solrikt. Ca. 50 min fra Oslo. Rett til båt plass og strand.**

# Tilstandsrapport

## FRITIDSBOLIG

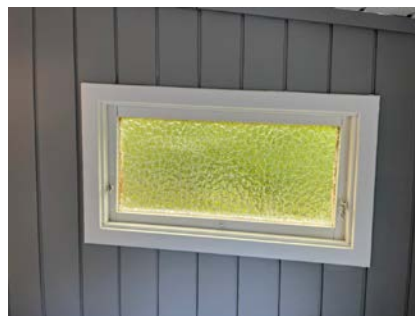
- Det er påvist vinduer med fukt/råteskader.

Årsak: Det er påvist fukt/råteskader i enkelte vinduer. Vinduer viser generell slitasje og alder, og utvendige beslag har dårlige detaljer.

Risiko: Fukt/råteskader og utilstrekkelige beslag kan føre til videre forråtnelse, vanninntrengning og skadeutvikling i vindusrammer og tilstøtende konstruksjoner over tid.

Konsekvens: Redusert tetthet, økt varmetap og behov for lokale reparasjoner eller utskifting av vinduer. Følgeskader kan gi behov for utskifting av karmmer eller tilstøtende bygningsmaterialer.  
Anbefalt tiltak: Fagperson (tømrer/vindusmontør) bør vurdere omfang og utføre nødvendige utbedringer av beslag og skadet treverk; vurder plan for utskifting av vinduer på sikt pga alder og slitasje.  
Kostnadsestimat er satt for lokal utbedring av skadede vinduer og beslag.

**Kostnadsestimat: 20 000 - 100 000**

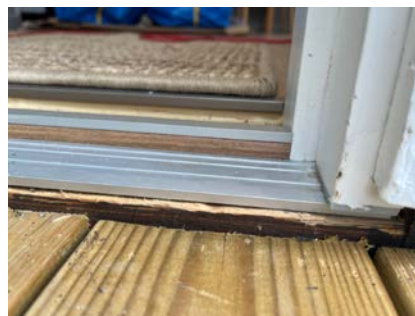
## TG 2 Dører

Konsekvens: Vanskelig åpning/lukking, redusert tetthet/komfort og økt vedlikeholdsbehov; kan føre til behov for justering eller utskifting ved videre forverring.

Anbefalt tiltak: Fagperson (snekker/tømrer) bør vurdere og utføre justering av dør/hengsler og sikre tilfredsstillende beslag/tetting ved terskel.

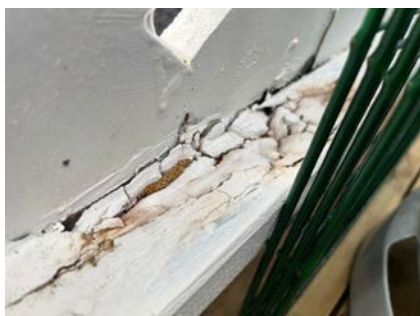
## TG 2 Balkonger, terrasser og rom under balkonger

Årsak: Råteskade og slitasje er påvist i rekkverk på veranda.  
Risiko: Svekket rekkverk kan miste bæreevne og festeevne, og øker risikoen for svikt ved belastning.

Konsekvens: Redusert sikkerhet for brukere, behov for reparasjon eller utskifting av rekkverk og økte kostnader ved utbedring.

Anbefalt tiltak: Fagperson (snekker/tømrer) bør vurdere omfang og utføre nødvendige reparasjoner eller utskifting av råteskadet/utsatt treverk.

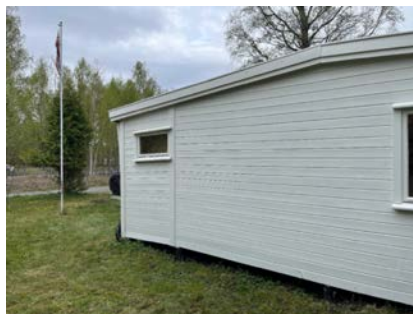
Underside av bjelkelag til hytta bør jevnlig kontrolleres for skader / uttetheter i bjelkelag. Det bør etableres bedre tilgang til underside av bjelkelaget.

Risiko: Skjevheter kan indikere bevegelse eller svikt i fundament/underlag og kan gi økt belastning på bærende konstruksjoner, sprekkdannelse og videre forverring.

Anbefalt tiltak: Fundamentering til hytta bør utbedres på sikt grunnet synlige skjevheter i konstruksjonen. Det anbefales å hente inn tilbud fra tømmer / murer for videre kartlegging og kostnadsoverslag for utbedring.

**Kostnadsestimat: 100 000 - 200 000**
