# Koselig hytte med alle fasiliteter åpent og fritt beliggende med vid utsikt. Flott turområde.

Befaringsdato: 01.10.2025

# Tilstandsrapport

## FRITIDSBOLIG

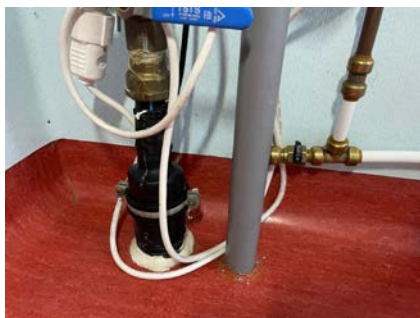
Ufaglig tetting rundt rørgjennomføringer i gulv

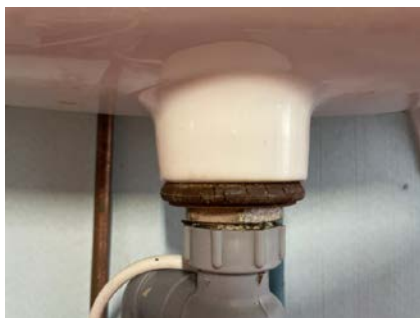
Oppsprukket pakning på avløpsrør.

- I forbindelse med oppgradering av våtrom vil det være naturlig med utskiftning av rør.
- Tidspunkt for utskiftning av avløpsrør nærmer seg.
- Eldre avløpsrør har blant annet større sannsynlighet for lekkasjer, noe som kan føre til omfattende og kostbare vannskader i boliger.
- Det må gjøres nærmere undersøkelser.
