Tilstandsrapport

Boligbygg med flere boenheter

Steinerudvegen 34, 2054 MOGREINA

Befaringsdato: 13.03.2025

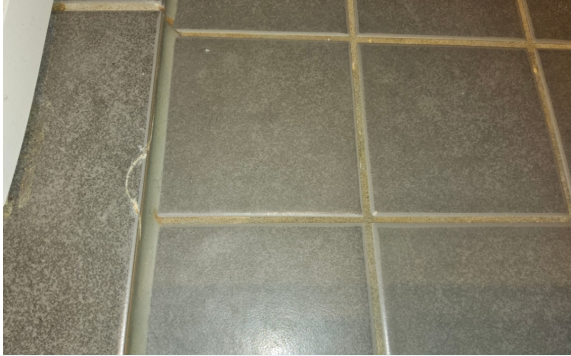
! TG 2 Overflater Gulv

Gulvet er flislagt. Rommet har elektriske varmekabler. Fall mot sluk er målt til 30mm.

Det er en skadet gulvflis inn mot dusjsonen.

For å lukke dette avviket må flisen skiftes. Det er ikke umiddelbare behov for dette.

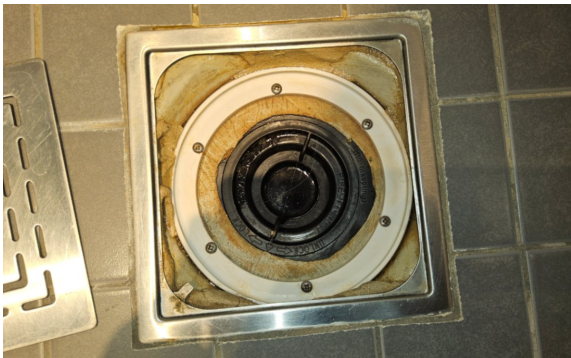
! TG 1 Sluk, membran og tettesjikt

Det er plastsluk og membran med dokumentert utførelse.

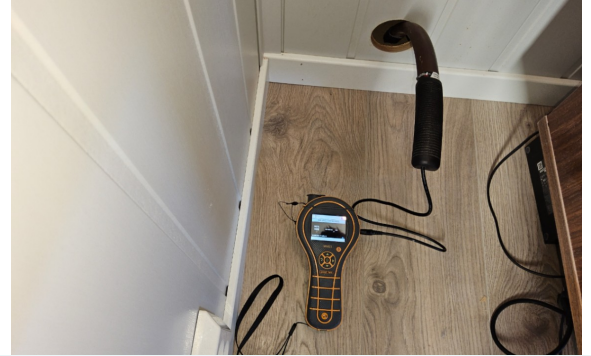
! TG 0 Tilliggende konstruksjoner våtrom

Hulltaking er foretatt uten å påvise unormale forhold. Hulltaking er foretatt på soverom. Fuktkvotemåling (vekt%) i konstruksjonen ble målt til 0-6.

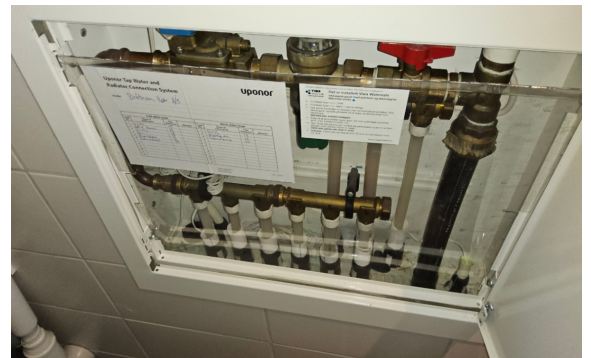
! TG 1 Vannledninger

Innvendige vannledninger er av plast (rør i rør). Det er besiktiget i rørskap.

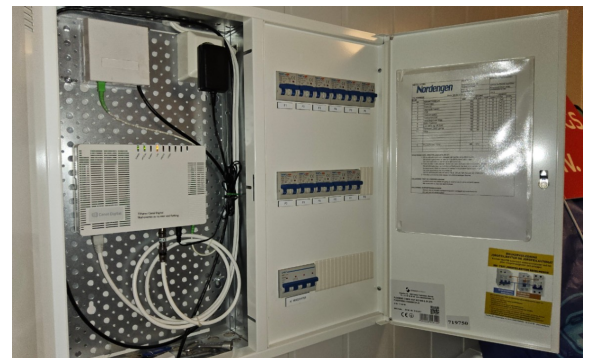
! TG 2 Elektrisk anlegg

Elektrisk skjult anlegg med automatsikringer.

12. Foreta en helhetsvurdering av det elektriske anlegget, dets alder, allmenne tilstand og fare for liv og helse. Bør det elektriske anlegget ha en utvidet el-kontroll?
Ja Det foreligger dokumentasjon fra det utførende installasjonsfirmaet av nyanlegget. Imidlertid er samsvarserklæringen over 5 år gammel, og det finnes ingen el-tilsynsrapport fra de siste 5 årene. Derfor anbefales det en generell gjennomgang av det elektriske anlegget av en kvalifisert el-fagmann, i henhold til NEK 405-2. Dette vil sikre at anlegget oppfyller gjeldende sikkerhetsstandarder og forskrifter. Det er eierens ansvar å sørge for at det elektriske anlegget til enhver tid oppfyller og tilfredsstiller kravene i forskrift om elektriske lavspenningsanlegg (FEL) og NEK 400. Anlegget skal oppfylle de standardene som gjaldt på etableringstidspunktet, men eventuelle oppgraderinger eller endringer må oppfylle dagens standarder.

Det er viktig å merke seg at det ikke er registrert noen synlige avvik på det elektriske anlegget, bortsett fra de nevnte forholdene. Dette indikerer at anlegget generelt er i god stand, men det anbefales å gjennomføre regelmessige inspeksjoner for å sikre fortsatt sikkerhet og funksjonalitet.
