Yttraskarveien 1C, 8614 MO I RANA

**Unik anledning! Ettertraktet,  
romslig og pen 3-roms  
andelsleilighet med  
livsløpsstandard.**

# Tilstandsrapport

Befaringsdato: 13.08.2025

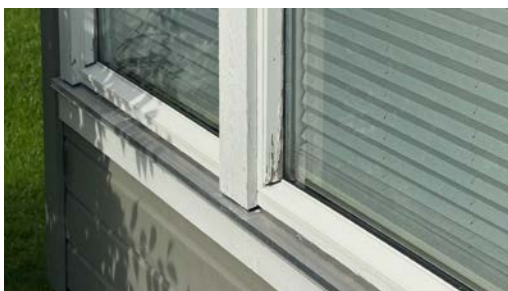
Enkelte vinduer er noe utvendig værslitt.

Utvendig overflatebehandling av vinduer bør påregnes.

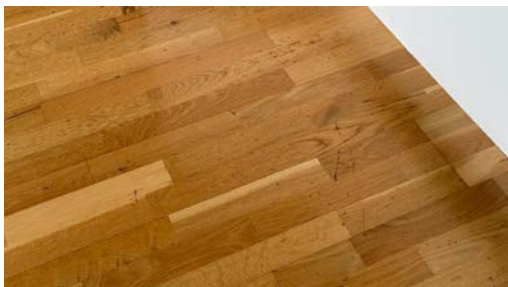
Det er registrert noe bruksslitasje på enkelte overflater.

- Tiltak:

Umiddelbare tiltak ansees ikke som nødvendig.

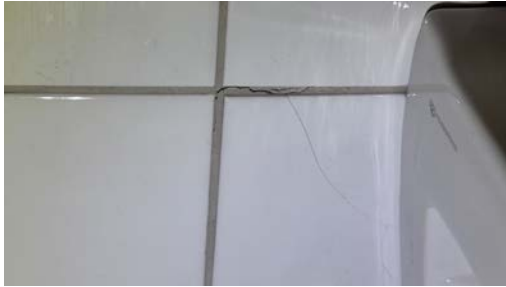
- Det er påvist sprekker i fliser.

Det er påvist sprekk i flis bak veggghengt toalett.

- Skadet flis er i et område hvor den kun utgjør et estetisk avvik.

Det er påvist sprekk i flis bak vegghengt toalett.

Utskifting av skadet flis kan vurderes.

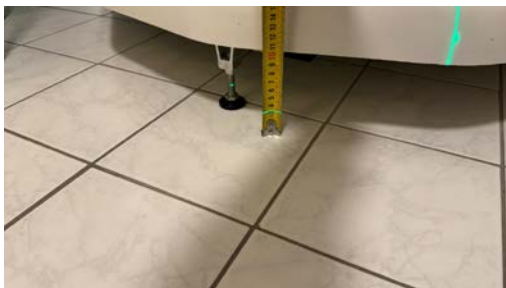
- Det er påvist at høydeforskjell fra topp slukrist til gulv/synlig topp membran ved dørterskel er mindre enn 25 mm.
- Det er påvist avvik i fallforhold til sluk i forhold til krav i forskrift på byggetidspunktet.

Kontroll av fallforhold.

I henhold til fall mot sluk, vær oppmerksom ved bruk.

For å få tilstandsgrad 0 eller 1 må gulvet bygges om for å få riktig fall mot sluk. Dette vil imidlertid sjelden være økonomisk rasjonelt som et enkeltstående tiltak. Ved en eventuell renovering bør man påse at badet bygges med riktig/tilfredsstillende fall mot sluk.

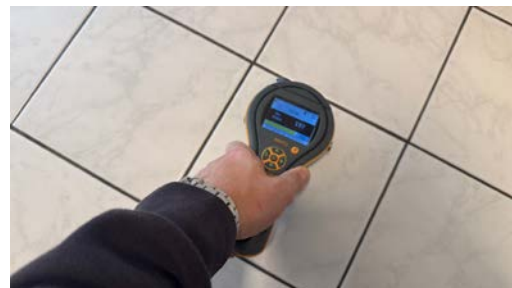
- Det er påvist at høydeforskjell fra topp slukrist til gulv/synlig topp membran ved dørterskel er mindre enn 25 mm.
- Det er påvist avvik i fallforhold til sluk i forhold til krav i forskrift på byggetidspunktet.

Det ble fuktmålt ved befarings, ingen unormale fuktverdier ble registrert.

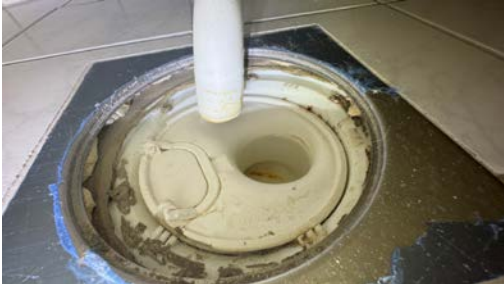
- Det er viktig å merke seg at levetiden til en membran varierer basert på kvalitet, installasjon og bruk. Eldre membraner kan bli sprø og sprekke opp, noe som fører til at de mister sin vanntettende funksjon. Dette kan resultere i vannlekkasjer gjennom vegger og gulv og fuktskader.
- Overvåk tilstanden jevnlig. For å få tilstandsgrad 0 eller 1 må tettesjiktet skiftes ut, men tidspunktet for når dette er nødvendig er vanskelig å si noe om.

Kontroll av sluk.

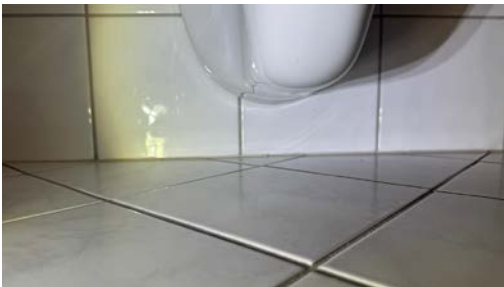
- Det er ikke påvist tilfredsstillende løsning for å synliggjøre lekkasje fra innebygget sisterner.

Manglende drensåpning under den innebygde sisternen.

- Ved implementering av innebygget sisterner var det ikke krav om lekkasjesikring, konstruksjonen bør jevnlig observeres.
- Uten dreneringsløsning/lekkasjesikring kan lekkasjer pågå over lang tid uten å bli oppdaget. Dette kan føre til omfattende fuktskader i omkringliggende byggematerialer.

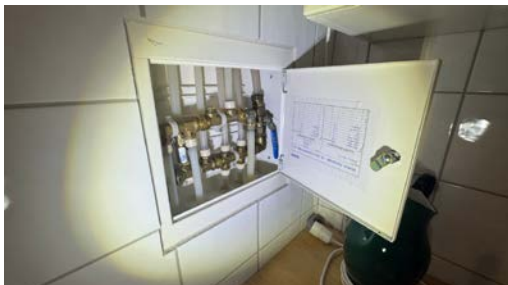
Innvendige vannledninger er av plast (rør i rør). Det er besiktiget i rørskap.

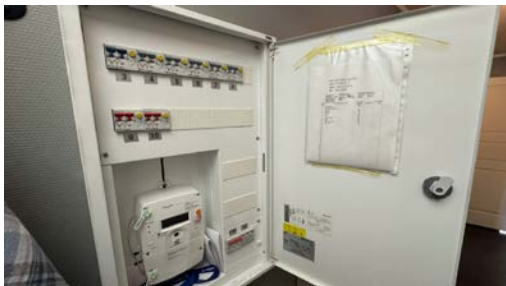
Det elektriske anlegget er kun gjenstand for en enkel visuell kontroll i henhold til NS 3600. Ingen elektriske komponenter er demontert, og det tas forbehold om eventuelle skjulte feil eller mangler. Det anbefales at det gjennomføres en fullstendig kontroll av autorisert elektroinstallatør.

Kontroll av el-skap og kursfortegnelse.

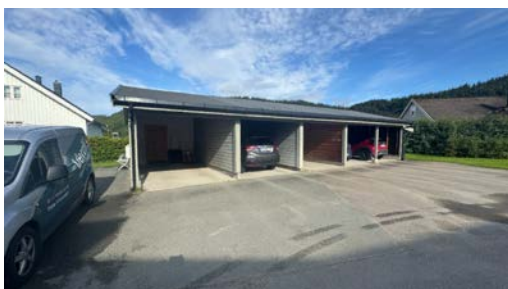
### TG 1 Carport i rekke

Leiligheten har en carport i rekke på ca. 15 m2. med en tilhørende sportsbod på ca. 4 m2.
