Førreneset 21, 5563 FØRRESFJORDEN

**Lekker rekkehus på Førreneset |  
Medfølgende båtplass | Sjøutsikt

Tilstandsrapport

Befaringsdato: 17.06.2025

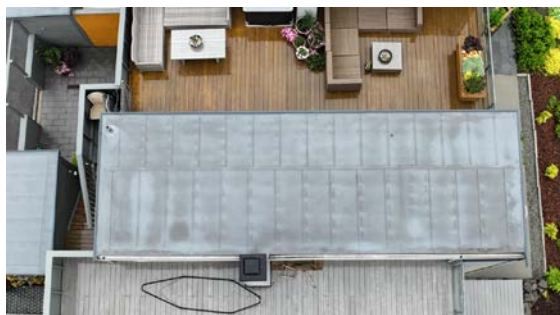
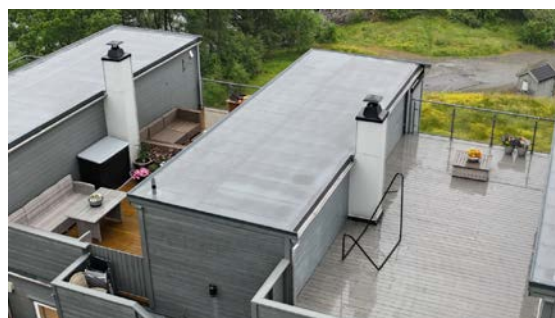
Tekkingen er besikket ved lett bruk av drone uten å påvise vesentlige feil som manglende tekking eller større skader.

Se også terrasse. Det meste av tekking er skjult og tilstandsgrad settes iht. alder.

TG1 - pga. alder under 18 år.

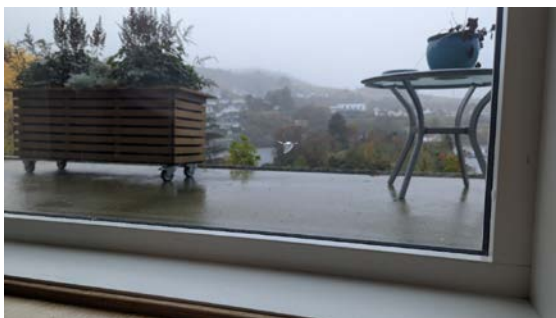
Bygningen har malte trevinduer med 2-lags glass.

Eier opplyser det er en mindre steinsprut skade i ytterste glasset etter kantklipping.

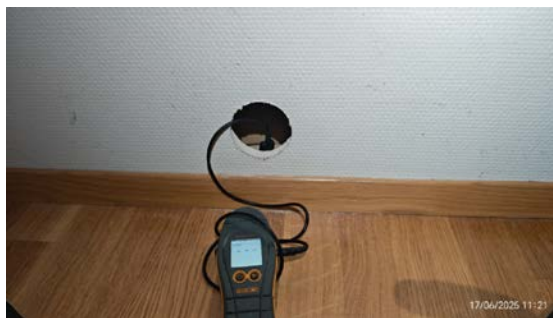
Hulltaking er foretatt uten å påvise unormale forhold.

Hulltaking utført fra området under trapp mot våtsone dusj.
