Dronningens gate 11, 3211 SANDEFJORD

**Flott 3-roms selveierleilighet midt  
i Sandefjord sentrum! Heis, egen  
terrasse og nytt bad fra 2023.**

# Tilstandsrapport

# gnr. 172, bnr. 108, snr. 11

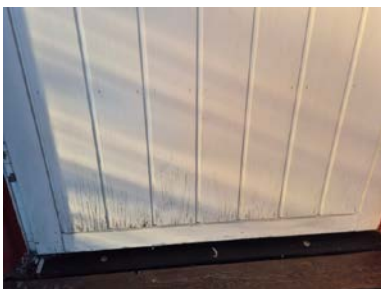
Avvik: Det er værslitt/oppsprukket trevirke/trepåner.

Værslitt treverk.

Det bør gjennomføres vedlikehold eller utskifting av værslitt og oppsprukket trevirke for å forlenge terrassens levetid og unngå ytterligere forringelse. Konsekvensen av manglende tiltak er redusert brukstid og økt risiko for skader på konstruksjonen.

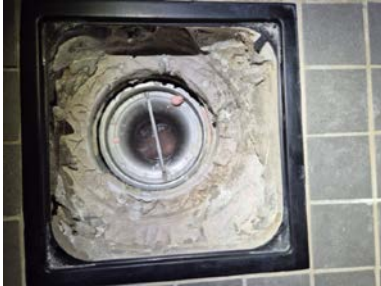
Det er nyere stålsluk og smøremembran med dokumentert utførelse.
