Buskerudveien 145A, 3027 DRAMMEN

**Pen og spennende 3-roms
eierseksjon over 2 plan |
Takterrasse med flott utsikt og sol
på hele 20 m² | Garasjeplass**

Tilstandsrapport

SELVEIERLEILIGHET

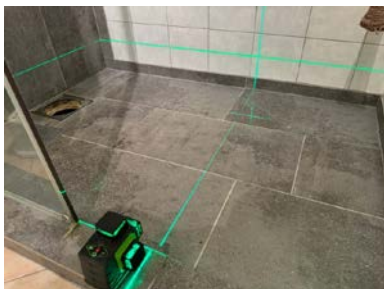
2. ETASJE > BAD/WC

- Det er påvist avvik i fallforhold til sluk i forhold til krav i forskrift på byggetidspunktet.

Badet har tilnærmet flatt gulv. Det er lokalt fall til sluk i dusjsonen. Dusjhjørnet har flislagt sokkel over gulv - sluket er isolert fra resten av badet. Evt. lekkasjevann fra våtrommets øvrige sanitærinstallasjoner vil ikke kunne lede til sluk. I forskriften er det krav om at lekkasjevann skal ledes til sluk. Tilstrekkelig fall på badegulv skal være min. 25 mm fra overkant slukrist til overkant gulv v/terskel, 1:50 min. 80 cm ut fra sluk, eller fall mot sluk på hele gulvet minimum 1:100 (fallet må være jevnt fordelt i rommet). Dette er ikke tilstrekkelig ivarettatt. Stedvis bruksslitasje på fliser og flisfuger.

Lokalt fall til sluk i dusjsone

For å få tilstandsgrad 0 eller 1 må fallforhold utbedres. Det vil imidlertid sjelden være økonomisk rasjonelt som et enkeltstående tiltak i et våtrom som dette. Dersom våtrommet en gang skal renoveres, kan man vurdere slike tiltak.

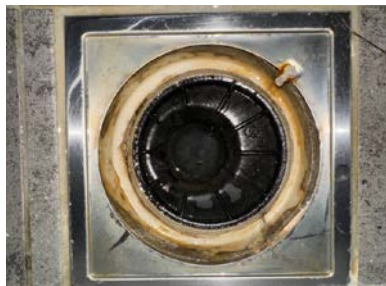
2. ETASJE > BAD/WC

Plastsluk med klemring og synlig membran/mansjett

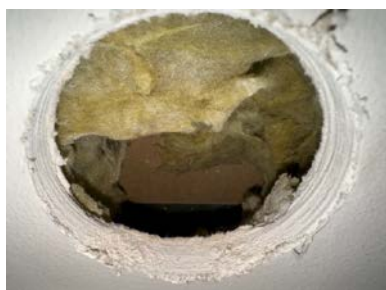
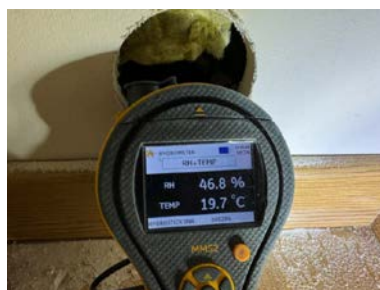
Det ble foretatt hulltaking i tilstøtende soverom (bak dusjsone). Det ble ikke påvist symptomer på fukt/fuktskader. Ved søk med måleprobe ble det målt 46,8 % relativ fuktighet i konstruksjonen ved temperatur på 19,7 grader. Kritisk grense ved fuktmåling i luft er over 75 % RF ved laveste normale brukstemperatur. Relativ luftfuktighet under 60 % anses å være tørt. Relativ luftfuktighet mellom 60-74 % er akseptabelt. Relativ luftfuktighet mellom 75-85 % anses å være fuktig. Relativ luftfuktighet mellom 86,5-100 % anses å være meget fuktig. Det bemerkes at tilliggende konstruksjoner i eldre bad er en risikokonstruksjon.

Hulltaking i tilstøtende soverom

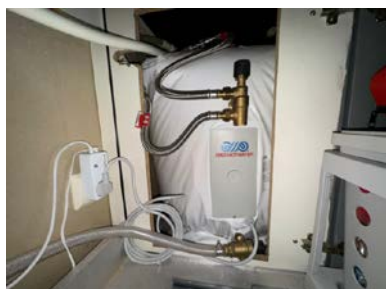
Oso 120 liter varmtvannsbereider fra 2020 plassert i kjøkkenbenk. Det er montert waterguard (lekkasjevarsler). Undertegnende har begrenset kompetanse til å vurdere varmtvannsbereiderens eksakte tilstand. Normalt vil fabrikkår indikere tilstanden og samtidig forventet levetid ut fra en gjennomsnittsbetraktning. Normalt intervall for utskifting av varmtvannsbereider, elektrisk er mellom 15 og 25 år.

Varmtvannsbereider og waterguard

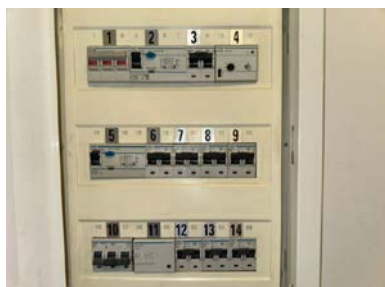
Det foreligger ingen etilsynsrapport de siste 5 år. Det anbefales på generelt grunnlag gjennomgang av det elektriske anlegget ved overtakelse av eldre/brukt bolig. TG2 gis grunnet manglende tilsyn i senere tid og manglende dokumentasjon/samsvarserklæring.

Sikringsskap
