Peistorpvegen 694, 2283 ÅSNES FINNSKOG

**Koselig hytte i naturskjønne og  
rolige omgivelser \* 4 soverom \*  
Bilvei helt frem \* Fine  
turmuligheter i nærheten**

# Tilstandsrapport

## FRITIDSBOLIG

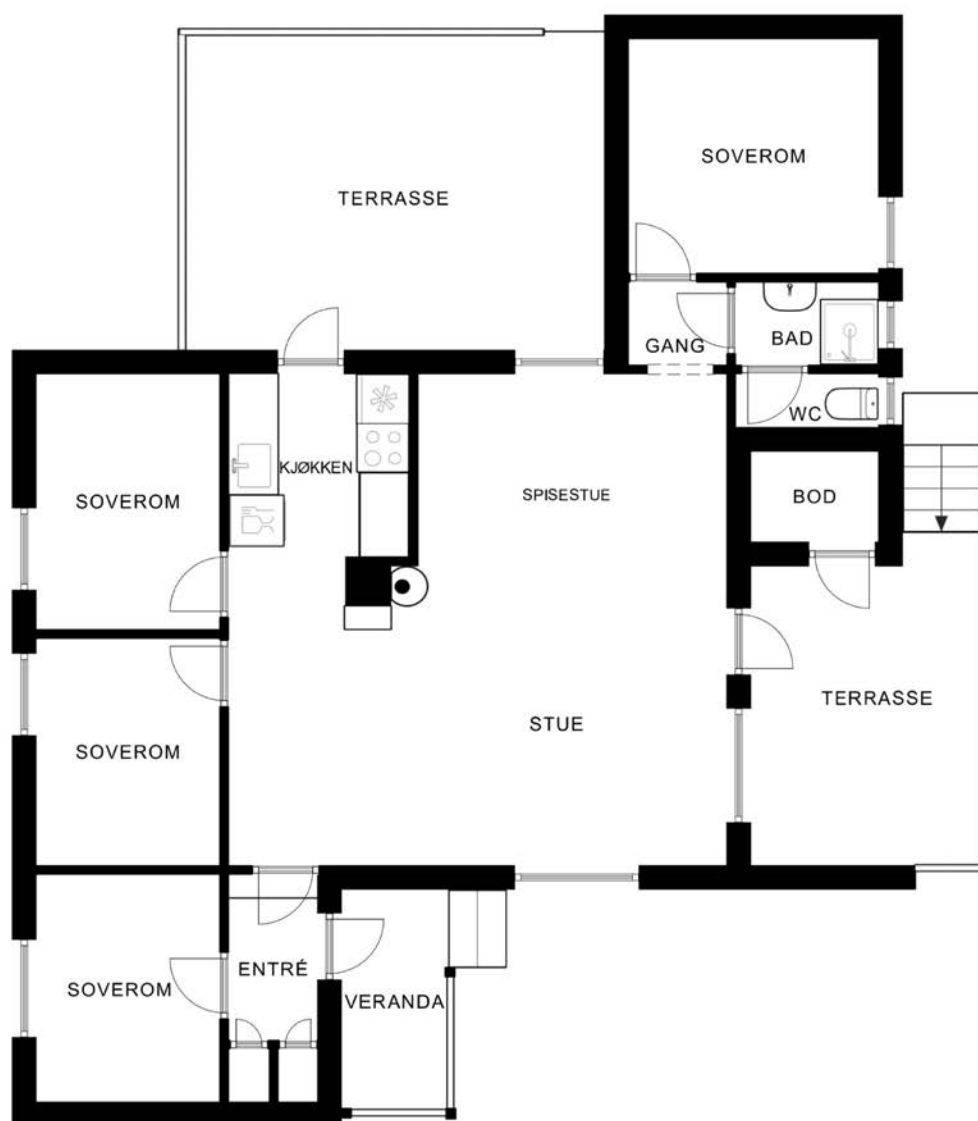
# Plantegning

Hytta inneholder entré, stue, kjøkken, hygienerom og fire soverom. Bod med inngang fra den ene terrassen.

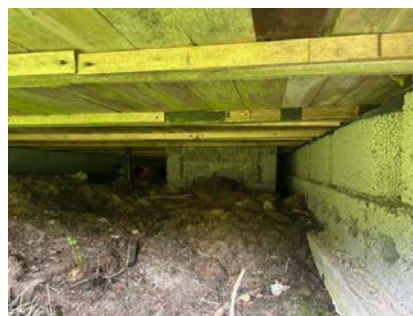
## TG 1 Krypkjeller

Det er grunnmur av lecasten med god lufting mellom terreng og stubbloft.

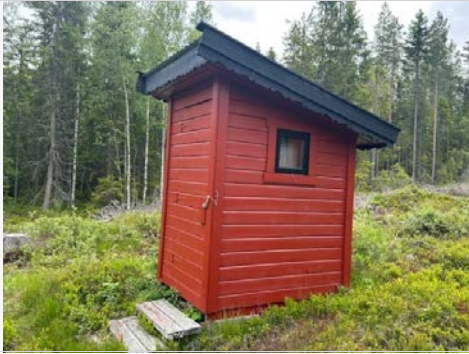
### Utedo

Utedoen er fundamentert på lecablokker, direkte på terreng. Uisolert bjelkelag og bindingsverkskonstruksjon. Liggende utvendig malt panel. Pulttak i trekonstruksjoner, tekket med bølgetakplater. Plankedør. Vindu. Innvendig lakkert furugulv og panel på vegger og tak. Bygget er ikke tilstandsvurdert ihht Forskrift til avhendingslova og NS3600. Dette er kun en enkel beskrivelse.

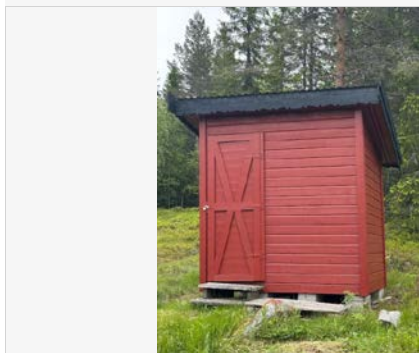
## Utebod

Uteboden er fundamentert på lecablokker, direkte på terreng. Uisolert bjelkelag og bindingsverkskonstruksjon. Liggende utvendig malt panel. Pulttak i trekonstruksjoner tekket med bølgetakplater. Plankedør. Vindu. Innvendig spaltegulv. Bygget er ikke tilstandsvurdert ihht Forskrift til avhendingslova og NS3600. Dette er kun en enkel beskrivelse.
