Eplehagen 4, 2040 KLØFTA

**Sjarmerende og velholdt  
2-romsleilighet i 2.etasje. Solrik  
balkong mot friareal.  
Parkeringsplass. Kort vei til tog!**

# Tilstandsrapport

📍 Eplehagen 4, 2040 KLØFTA

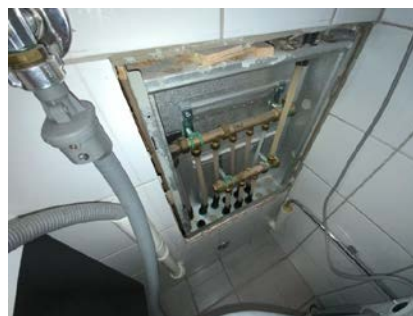
Vannrør fra byggeår av materialtype pex og kobber. Fordelerskap i entré. Waterguard i benkeskap på kjøkken bør opparbeides for god sikring av lekkasjevann.

Besiktigelse av røropplegg.

- I forbindelse med oppgradering av våtrom vil det være naturlig med utskiftning av rør.
- Det er ikke behov for utbedringstiltak siden anlegget fungerer i dag, men ut ifra alder kan skader plutselig oppstå på eldre anlegg.

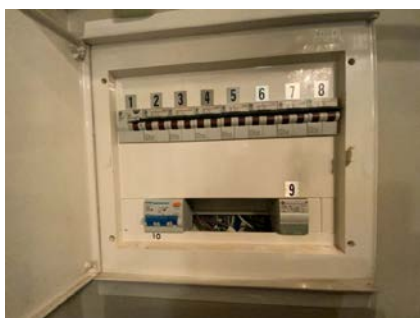
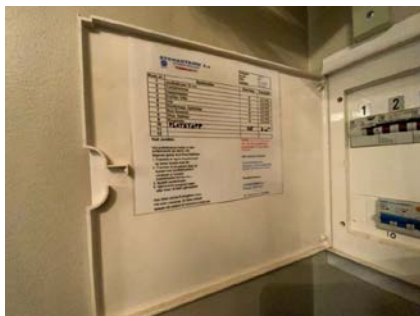
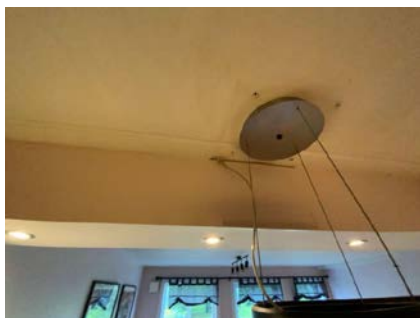
Ledning til ventilator bør utbedres.
