Aunevegen 1, 7340 OPPDAL

**Toroms sørvestvendt  
hjørneleilighet med meget flott  
utsikt og to balkonger beliggende  
midt i sentrum**

## 7340 Oppdal Aunevegen 1, seksjon 10 3. etasje

Rapportdato: 26.03.2026

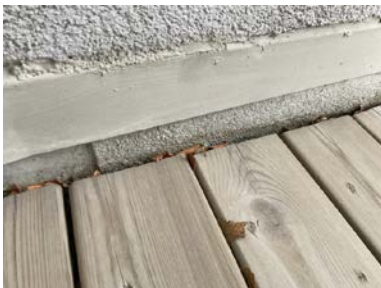
Terrasse ut fra stue

synlig underliggende papp, ført opp på vegg og klemt med beslag.

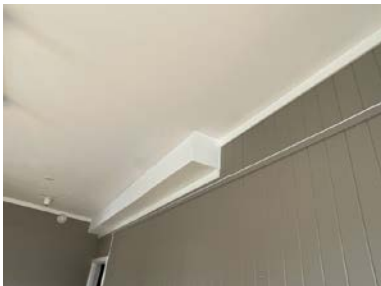
Manglende maling på et mindre området med lampe. mindre oppsprekk på mykfuge mellom innkassing og himling.

Området i himlingen på stuen hvor sparkelmassen ikke er overmalt, bør overmales for å sikre et jevnt og ferdigstilt utseende, samt forhindre eventuell videre forringelse av overflaten.

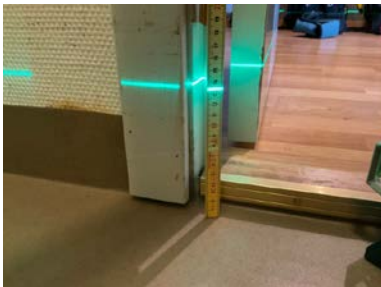
Belegget ved dørterskel
