Aunevegen 1, 7340 OPPDAL

**Toroms sørvestvendt  
hjørneleilighet med meget flott  
utsikt og to balkonger beliggende  
midt i sentrum**

**Salgsobjekt:** Eierseksjon  
**Eierform:** Eierseksjon  
**Byggeår:** 2005  
**BRA-i/BRA Total** 72/75 kvm  
**Tomtstr.:** 1856.9 kvm  
**Soverom:** 1  
**Antall rom:** 2  
**Gnr./bnr.** Gnr. 280, bnr. 18  
**Snr.** 10  
**Oppdragsnr.:** 1703260019

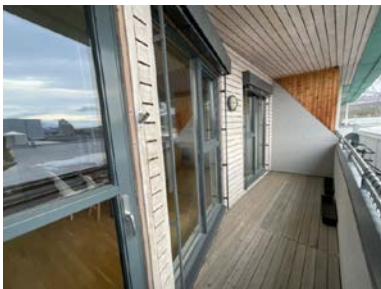
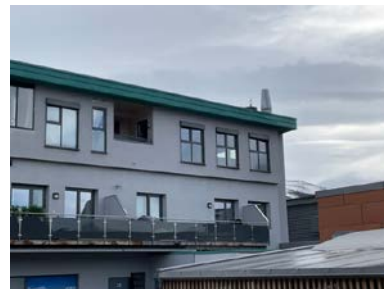
**Vurdering av avvik:**  
• Det er avvik:  
Overflatebehandling på liggende kledning fremstår som noe slitt som følge av alder og slitasje.

**Konsekvens/tiltak**  
• Tiltak:  
Overflatebehandling bør fornyes for å beskytte kledningen mot fukt og videre slitasje.  
Dersom tiltak ikke utføres, kan det oppstå råte- og fuktskader, noe som vil medføre økte vedlikeholdskostnader på sikt.

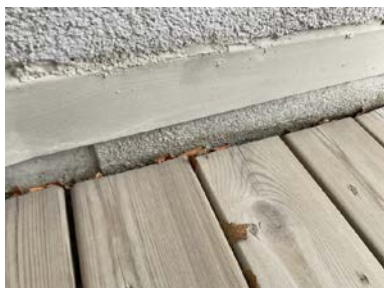
Terrasse ut fra stue

synlig underliggende papp, ført opp på vegg og klemt med beslag.

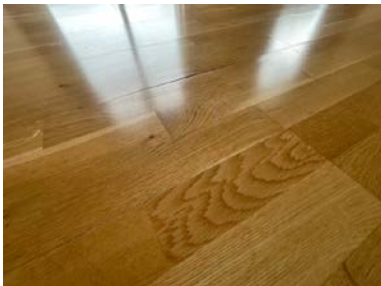
Parkettgulvet på soverommet har tegn til mindre fuktskade/ skade, med oppbuling av parketten. Dette gjelder kun et mindre område og har per i dag ingen praktisk betydning.

Oppbuling og sprekk på soverom.

Parkettgulvet på soverommet bør vurderes utbedret eller vedlikeholdt for å forhindre ytterligere skade, økt oppbuling og redusert levetid på gulvet.

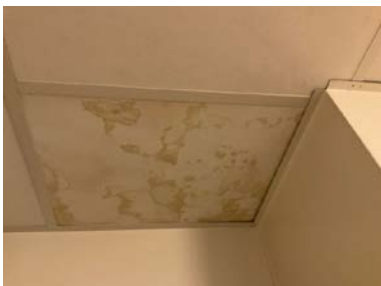
Eldre fuktskade i himlingsplate

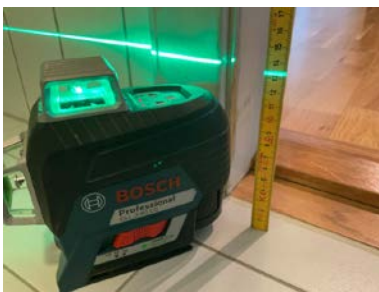
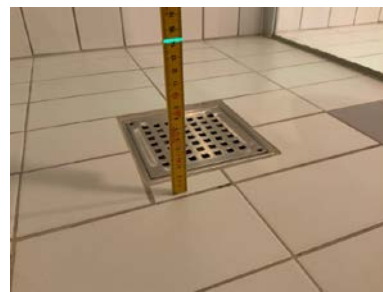
- Det er mulighet for at det kan forekomme vannlekkasje på våtrommet hvor vann ikke vil gå til sluk.
- Det er påvist at høydeforskjell fra topp slukrist til gulv/synlig topp membran ved dørterskel er mindre enn 25 mm.
- Det er påvist avvik i fallforhold til sluk i forhold til krav i forskrift på byggetidspunktet.

Gulvet er flatt, og det er ikke etablert oppbrett på gulvmembranen ved dørterskelen. Dette medfører redusert vannsikkerhet og økt risiko for at vann kan trenge ut av våtrommet ved eventuell lekkasje.

- Et bad med manglende/ redusert fall til sluk blir mindre funksjonelt og sikkert for brukeren. Dette kan medføre stående vann på gulvet, vann som ikke ledes effektivt til sluket, økt risiko for at vann renner ut av rommet og redusert sklisikkerhet på gulvet.
- Det bør etableres avrenning inn til sluk for hele våtrommet.

Vær oppmerksom ved bruk, da manglende fall og fravær av oppbrett på gulvmembran ved dørterskel kan føre til at vann ikke ledes til sluk ved lekkasje. Dette øker risikoen for fuktskader i omkringliggende konstruksjoner. For å redusere risikoen bør det vurderes å bygge om gulvet slik at korrekt fall og oppbrett etableres, eller montere dusjkabinett med kontrollert avrenning til sluk.

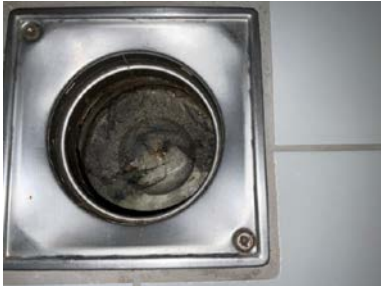
- Det er viktig å merke seg at levetiden til en membran varierer basert på kvalitet, installasjon og bruk. Eldre membraner kan bli sprø og sprekke opp, noe som fører til at de mister sin vanntettende funksjon. Dette kan resultere i vannlekkasjer gjennom vegger og gulv og fuktskader.

Det gjøres oppmerksom på at membranen har oppnådd over halvparten av forventet levetid, noe som ytterligere øker risikoen for skader.

Membran er ikke synlig på denne slukløsningen

Det anbefales å oppgradere membranløsningen, da manglende dokumentasjon og usikker utførelse medfører økt risiko for at membranen er utilstrekkelig eller feilaktig lagt, noe som kan føre til lekkasjer og fuktskader i konstruksjonen.

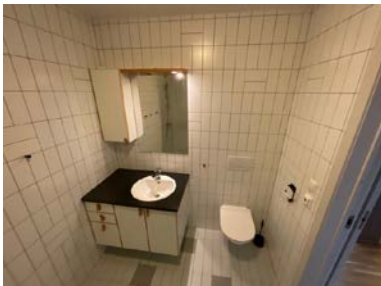
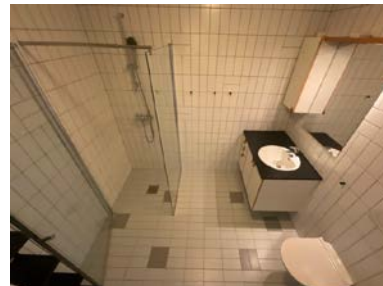
- Det er ikke påvist tilfredsstillende løsning for å synliggjøre lekkasje fra innebygget systerne.

Det ble ikke påvist dreneringsåpning fra innebygget systerne for toalett, noe som medfører at eventuelle lekkasjer fra sisternen ikke vil være synlige.

- Uten dreneringsløsning/lekkasjesikring kan lekkasjer pågå over lang tid uten å bli oppdaget. Dette kan føre til omfattende fuktskader i omkringliggende byggematerialer.
- Ved implementering av innebygget systerne var det ikke krav om lekkasjesikring, konstruksjonen bør jevnlig observeres.

Det bør vurderes å etablere en løsning som synliggjør eventuell lekkasje fra innebygd systerne, for å redusere risikoen for skjulte vannskader i konstruksjonen. Manglende lekkasjesikring kan medføre at lekkasjer ikke oppdages før det har oppstått omfattende skader.

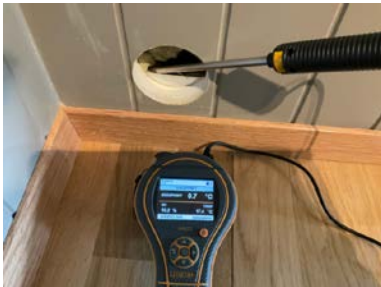
Hulltaking er foretatt uten å påvise unormale forhold. Hulltaking er foretatt fra gangsiden. Det er benyttet stålstendere og sviller, fuktmåling ble da foretatt med undersøkelse på RH( relativ luftfuktighet) inne i vegg, dette viste 23% RH og dette er som tørt å regne i konstruksjon.

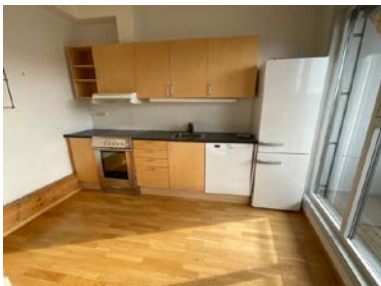
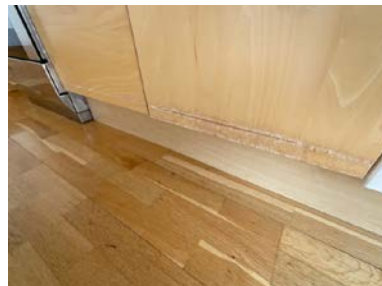
- Det er påvist skader på overflater/kjøkkeninnredning utover normal slitasjegrad.

Skadene vurderes som kosmetiske og har ingen konstruksjonsmessig konsekvens.

- Det er ikke behov for utbedringstiltak.
