Dragsjøvegen 1005, 2150 ÅRNES

**Koselig hytte med fantastisk  
beliggenhet ved til Flolangen.  
Badestamp, solrik terrasse og  
utebod.**

# Tilstandsrapport

Befaringsdato: 31.03.2025

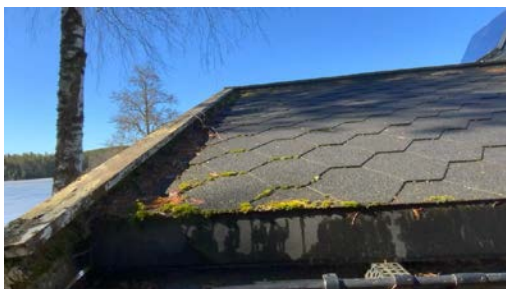
### TG 2 Nedløp og beslag

Nedløp og beslag av metall.

Det mangler oppbrett på endene av vannbrettbeslag. Bygningsdeler som ikke er korrekt installert, kan gi en redusert levetid med tanke tilgang av fukt, noe som kan føre til hyppigere behov for reparasjoner og vedlikehold.

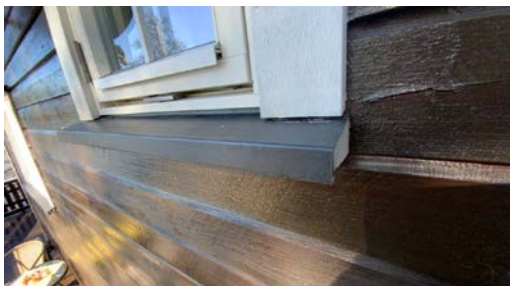
## TG 2 Veggkonstruksjon

Veggene har bindingsverkskonstruksjon fra byggeår og 2009. Liggende bordkledning er eldre og fra 2009. Det er skiftet vindskier på tak i 2025.

- Det bør foretas tiltak for å bedre lufting av kledningen.
- Musesperre må etableres.

Det er kun tatt stikkprøver og spesifikt forbehold om at det kan finnes mer skade bak og rundt området enn beskrevet i rapporten. Det gjøres oppmerksom på at lufttetthet og isolasjonsevnen ikke er opp mot dagens krav. Dårlig lufting av kledningen kan føre til lavere levetid og kondensskader på panel og underliggende lekting kan skades over tid. Musesperre bør etableres for å unngå at det er tilkomst for mus inne i konstruksjonen.

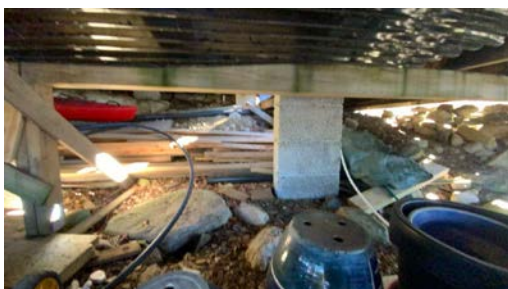
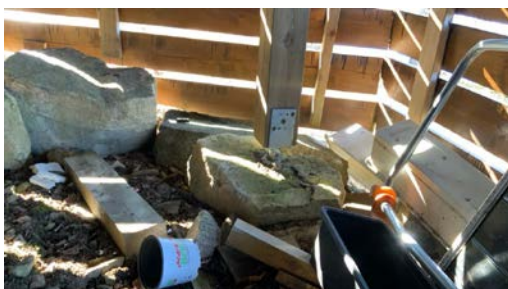
## TG 1 Balkonger, terrasser og rom under balkonger

Det er etablert terrasse på 2 sider av hytten. Del er overbygget. Terrassen er bygget i tre med bjelkelag og trespaltegulv. Fundament på stein og lecablokker. Da det er fjell i grunnforhold vurderes terrassen som stabil.

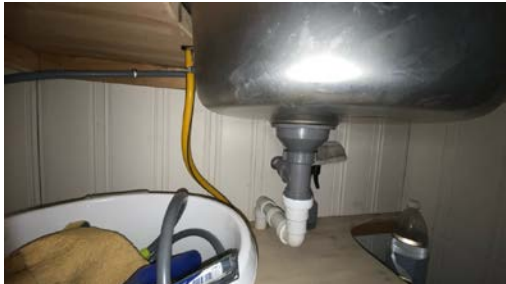
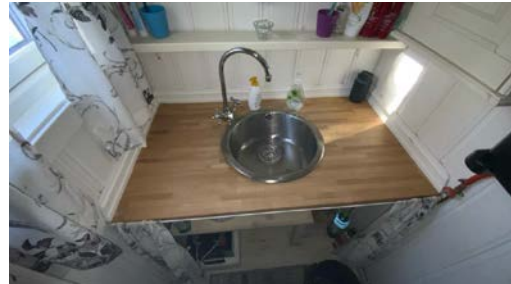
Hageslange må byttes med godkjent rør med tanke på lekkasjesikkerhet og godkjent belastning for vanntrykk. Med vanntrykk på, slange over tid kan denne gå fra og forsake fuktskader.

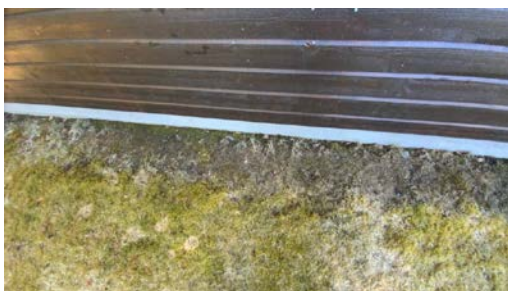
## TG 2 Fuktsikring og drenering

Det er ikke etablert fuktsikring rundt ringmur. Det var langt enklere metoder for drenering og fuktsikring enn dagens. Dette kan føre til uønsket fukt inni under hytten. Fuktsikring rundt ringmur og tilfredsstillende drencmasser anbefales.

- Overvåk tilstanden jevnlig. For å få tilstandsgrad 0 eller 1 må dreneringen skiftes ut, men tidspunktet for når dette er nødvendig er vanskelig å si noe om. Bruken av underetg/kjeller vil og være avgjørende.

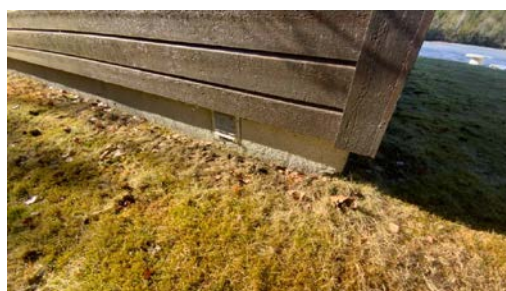
## TG 2 Grunnmur og fundamenter

Bygningen har ringmur av lettbetong, punktfundament og steinmur.

Pushing kan bidra til å forlenge levetiden til en lecamur ved å beskytte den mot mekanisk slitasje og miljøpåvirkninger. Uten denne beskyttelsen kan muren bli mer utsatt for skader og forringelse.

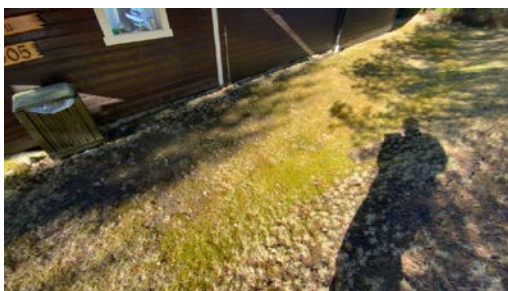
## TG 2 Terrengforhold

Skrående tomt.

- Det bør foretas terrengjusteringer.

Det bør foretas justeringer der tomt heller mot huset for å unngå unødig fuktbelastning mot grunnmur og krypkjeller.
