Eaholmsveien 9, 6518 KRISTIANSUND N

**Sommero - Ny og meget  
innholdsrik enebolig med 5  
soverom, stor uteplass og utsikt!**

# Sommero - Ny og meget innholdsrik enebolig med 5 soverom, stor uteplass og utsikt!

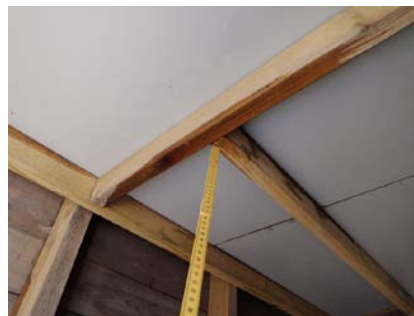
### Taktekking utvendig sportsbod

*Punktet må sees i sammenheng med Takkonstruksjon/Loft*

Til-Tak og tilsvarende løsninger er ikke ett tett tak og det er synlige lekkasjer inne i boden. Disse platene kan også kondensere.

Det kan ikke lagres ting i boden, som ikke tåler fukt.

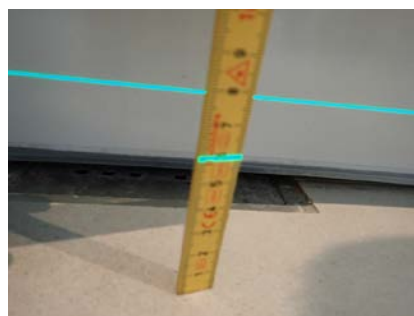
## 1. ETASJE > VASKEROM

- Det er påvist avvik i fallforhold til sluk i forhold til krav i forskrift på byggetidspunktet.

Våtrommet har hatt uavhengig kontroll på membran. Avvik i fallforholdet kan stamme fra flis leggingen og oppretting.

- Et bad med manglende/reduert fall til sluk blir mindre funksjonelt og sikkert for brukeren. Dette kan medføre stående vann på gulvet, vann som ikke ledes effektivt til sluket, økt risiko for at vann renner ut av rommet og redusert sklisikkerhet på gulvet.

Konsekvensen er at eventuelt lekkasjevann renner saktere til sluk.

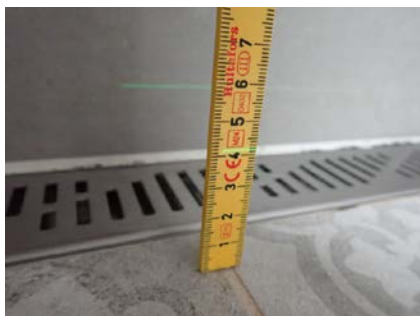
## 2. ETASJE > BAD

- Det er påvist at høydeforskjell fra topp slukrist til gulv/synlig topp membran ved dørterkel er mindre enn 25 mm.
- Det er påvist avvik i fallforhold til sluk i forhold til krav i forskrift på byggetidspunktet.
- Det er påvist avvik i krav til høydeforskjell/fall-løsning på våtrommet.

Det foreligger godkjent uavhengig kontroll av våtrommet med disse avvikene. Det er påvist svakt fall og mindre enn 25mm forskjell mellom terskel og sluk.

- Andre tiltak:
  - Til tross for avviket i fall/høydeforskjell til sluk, vil gulvet fortsatt kunne lede vann mot sluket, men med redusert effektivitet. Dette kan potensielt øke risikoen for vannansamling i enkelte områder av badet.
- Konsekvens ved svakt fall er at lekkasjevann renner saktere til sluk og vann kan renne ut av rommet. Eier har fremlagt dokumentasjon på prosjektert løsning.
