Eaholmsveien 9, 6518 KRISTIANSUND N

**Nyere og moderne enebolig med  
høy gjennomgående standard, stor  
uteplass og utsikt!**

| Tilstandsrapport ..... | 42 |

Befaringsdato: 06.05.2025

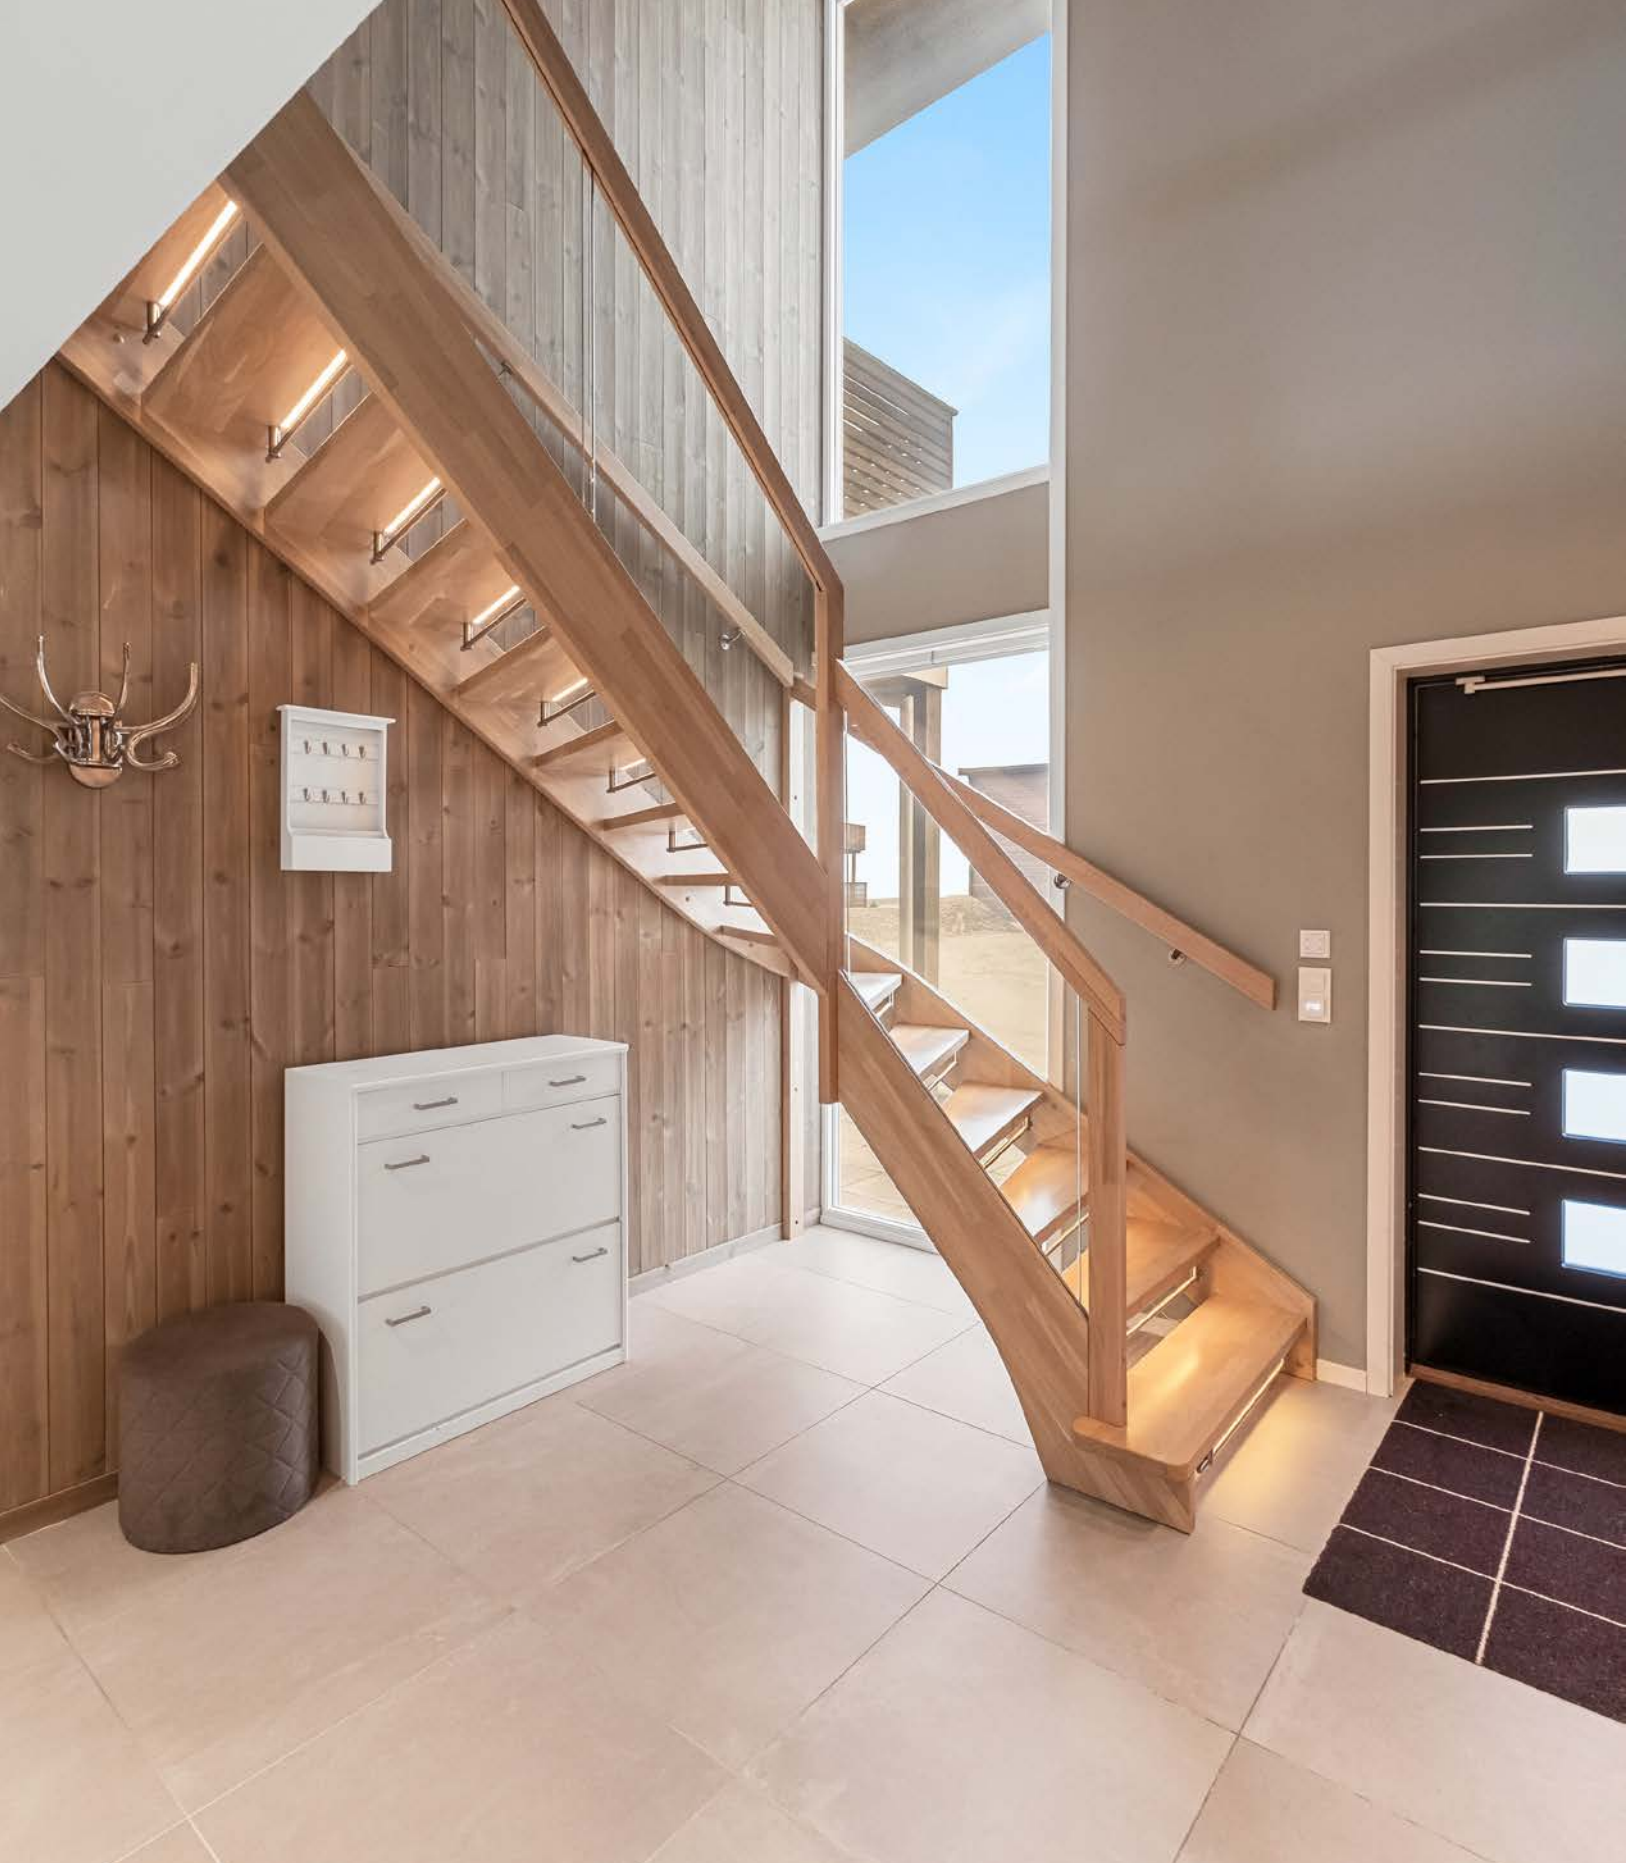
Lekker og moderne trapp til 2. etasjen, med belysning mellom trappetrinnene.

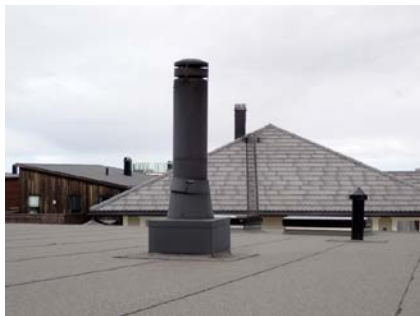
### Taktekking utvendig sportsbod

Til-Tak og tilsvarende løsninger er ikke ett tett tak og det er synlige lekkasjer inne i boden. Disse platene kan også kondensere.

Det kan ikke lagres ting i boden, som ikke tåler fukt.

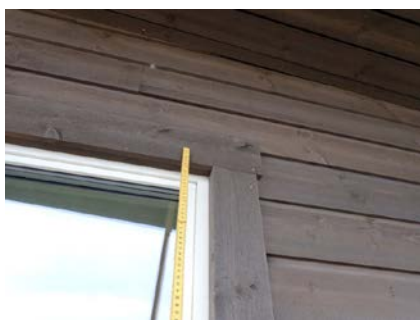
- Det er påvist avvik rundt innsettsdetaljer.

Flere vinduer som er montert under takutstikk og som sådan står noe skjermet for været er ikke utført med vannbrett over. Dette er avvik fra preaksepterte ytelser for innsetting av vinduer, men har vært en praksis blant tømrere. Ifølge byggforsk detaljer så kan man sløyfe overliggende vannbrett når vinduet ligger rett under skjermende bygningsdeler. Det vil derfor være en vurdering om skjermingen er tilstrekkelig. Utførelsen gir risiko for fuktinntrenging ved slagregn og vind fra ugunstige retninger. Det var ikke tegn til fuktinntrenging ved befaringen.

For å oppnå TG1 må innsetting av vinduene utføres med overliggende vannbrett.

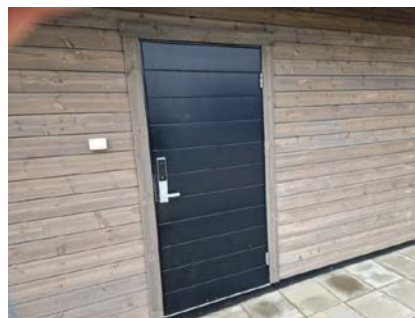
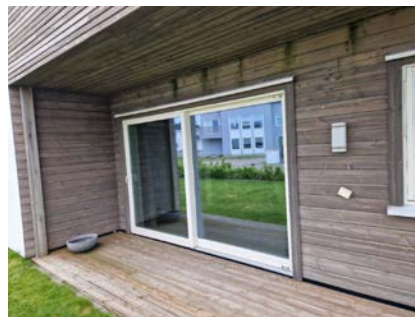
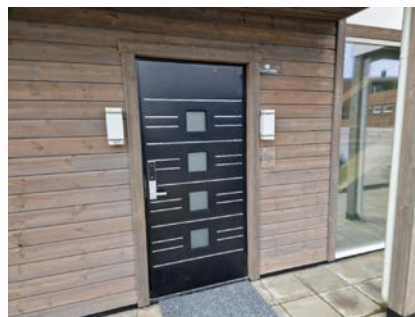
- Det er påvist avvik rundt innsettsdetaljer.
- Det er avvik:

Det er registrert at hovedytterdøren tar i karm og har slitasjemerker. Heveskyvedøren fra stue/kjøkkenet er skjev. Flere av dørene er satt inn uten overliggende vannbrett, er montert under takutstikk og som sådan står noe skjermet for været. Dette er avvik fra preaksepterte ytelser for innsetting av vinduer, men har vært en praksis blant tømrere. Ifølge byggforsk detaljer så kan man sløyfe overliggende vannbrett når døren ligger rett under skjermende bygningsdeler. Det vil derfor være en vurdering om skjermingen er tilstrekkelig. Utførelsen gir risiko for fuktinntrenging ved slagregn og vind fra ugunstige retninger. Det var ikke tegn til fuktinntrenging ved befaringen.

Enkelte dører må justeres. Anbefaler montering av vannbrett over dører.

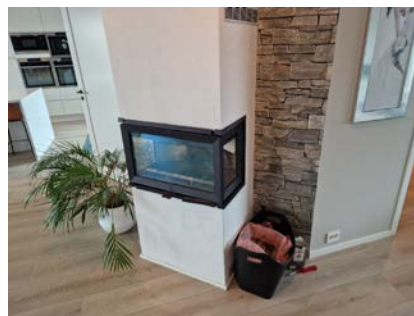
Boligen er utstyrt med en vedovn med isolert stål-pipe. I tillegg er det montert en bio peis mellom stuen og TV-stue.

Det mangler ubrennbar plate i front på gulvet

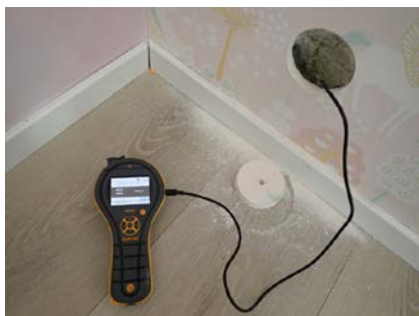
## 1. ETASJE > VASKEROM

- Det er påvist avvik i fallforhold til sluk i forhold til krav i forskrift på byggetidspunktet.

Våtrommet har hatt uavhengig kontroll på membran. Avvik i fallforholdet kan stamme fra flis leggingen og oppretting.

- Et bad med manglende/reduert fall til sluk blir mindre funksjonelt og sikkert for brukeren. Dette kan medføre stående vann på gulvet, vann som ikke ledes effektivt til sluket, økt risiko for at vann renner ut av rommet og redusert sklisikkerhet på gulvet.

Konsekvensen er at eventuelt lekkasjevann renner saktere til sluk.

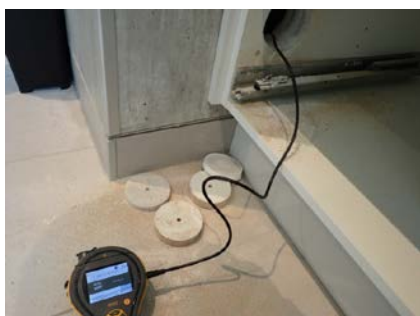
## 2. ETASJE > BAD

- Det er påvist at høydeforskjell fra topp slukrist til gulv/synlig topp membran ved dørterkel er mindre enn 25 mm.
- Det er påvist avvik i fallforhold til sluk i forhold til krav i forskrift på byggetidspunktet.
- Det er påvist avvik i krav til høydeforskjell/fall-løsning på våtrommet.

Det foreligger godkjent uavhengig kontroll av våtrommet med disse avvikene. Det er påvist svakt fall og mindre enn 25mm forskjell mellom terskel og sluk.

- Andre tiltak:
  - Til tross for avviket i fall/høydeforskjell til sluk, vil gulvet fortsatt kunne lede vann mot sluket, men med redusert effektivitet. Dette kan potensielt øke risikoen for vannansamling i enkelte områder av badet.
- Konsekvens ved svakt fall er at lekkasjevann renner saktere til sluk og vann kan renne ut av rommet. Eier har fremlagt dokumentasjon på prosjektert løsning.
