Storfossvegen 41, 2425 LJØRDALEN

Tilstandsrapport for leilighet.
Storfossvegen 41 Snr 13
2425 Ljørdalen

Bilder tilstandsgrad 2 TG2

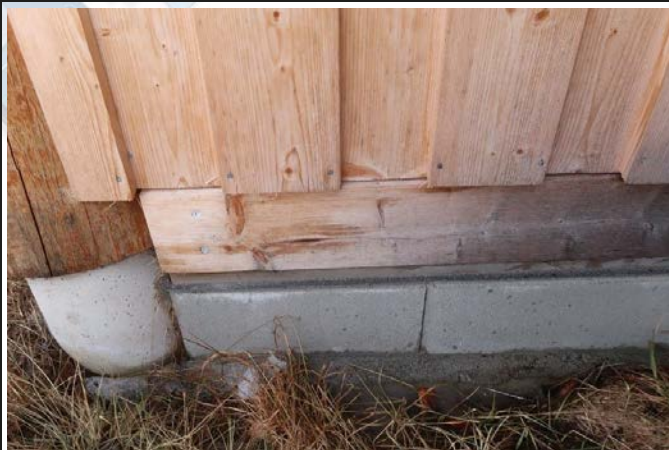
*1.2 Krypekjeller*

På befaringdagen ble det påvist utettheter i overgang mellom grunnmur og bjelkelag under entré og bod med utvendig tilkomst, noe som kan gi tilgang for skadedyr.

Krypekjelleren har ingen ventilasjonsmulighet, noe som kan øke risikoen for sopp- og råte skader.

Krypekjeller er å anses som en risikokonstruksjon, som ofte har skader i form av sopp og råte.

TG2 settes på bakgrunn av manglende ventilasjons- og inspeksjonsmulighet for krypekjeller.

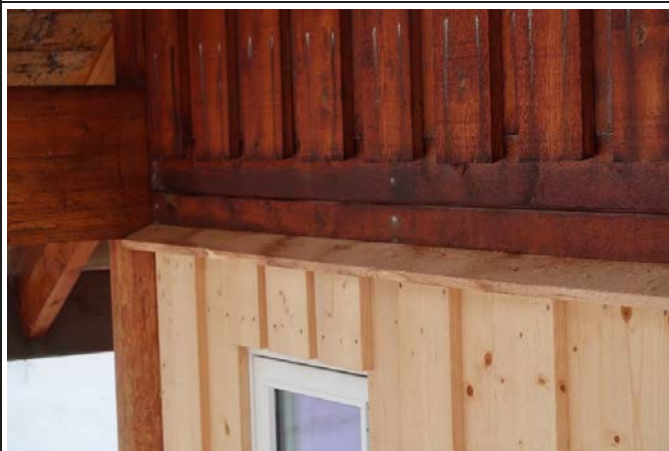
*2.1 Yttervegger*

TG2 settes på bakgrunn av kort gjenværende forventet levetid på store deler av ytterkledningen og vedlikeholdsbehov på overflater, samt manglende beslag i overgang mellom gammel og ny ytterkledning i gavl mot vest.

Bilde viser manglende beslag i overgang mellom gammel og ny ytterkledning.

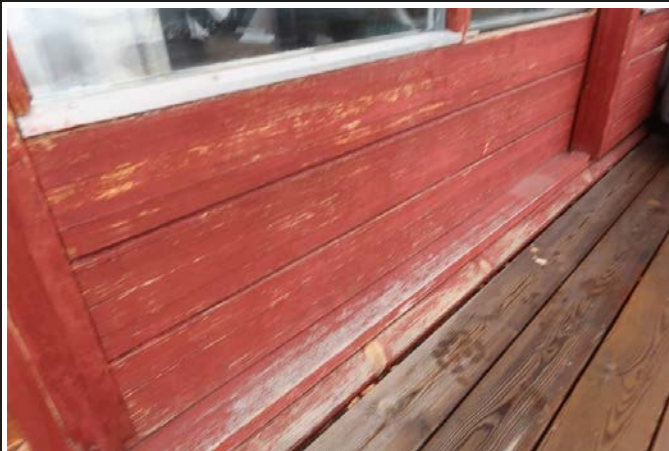
*3.1 Vinduer og ytterdører*

TG2 settes på bakgrunn av vedlikeholdsbehov på vinduer, samt utgått forventet levetid på vinduer og ytterdør fra 1980.

Bilde viser vedlikeholdsbehov på skyvedør på stue/ kjøkken.

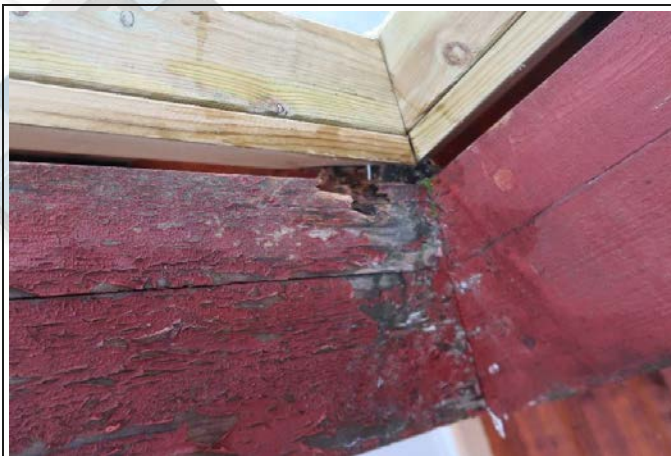
4.1 Takkonstruksjon, takteking og skorstein over tak

På befaringsdagen var det fuktskjolder på taktro. På bakgrunn av at yttertaket er skiftet nylig, antas det at fuktskjolder i taktro er fra tidligere. Tilstanden bør overvåkes.

TG2 settes på bakgrunn av påviste fuktskjolder i taktro, samt fuktskader på forkantbord.

Bilde viser fuktskade på forkantbord.

Forkantbord hadde på befaringsdagen fuktskader, og bør skiftes ut.

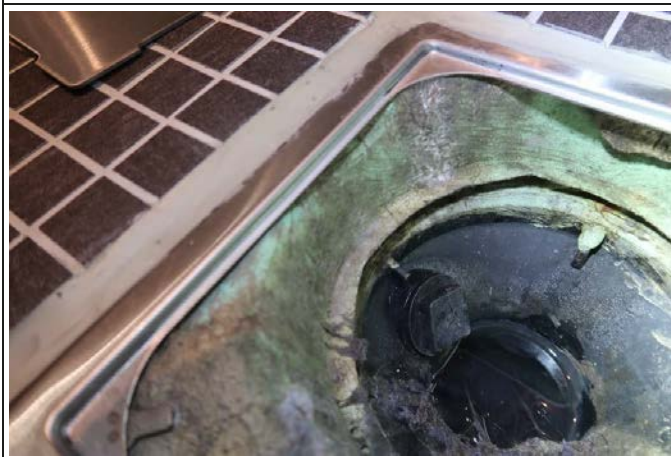
7.1.3 Bad Membran, tettesjiktet og sluk

Det er påvist avvik i forhold til sluk, rørgjennomføringer, mansjetter eller klemring.

TG2 settes på bakgrunn av mangelfull overgang mellom slukmansjett og sluk, samt manglende dokumentasjon på utførelse.

Bilde viser at slukmansjett ikke er klemmt under klemring.

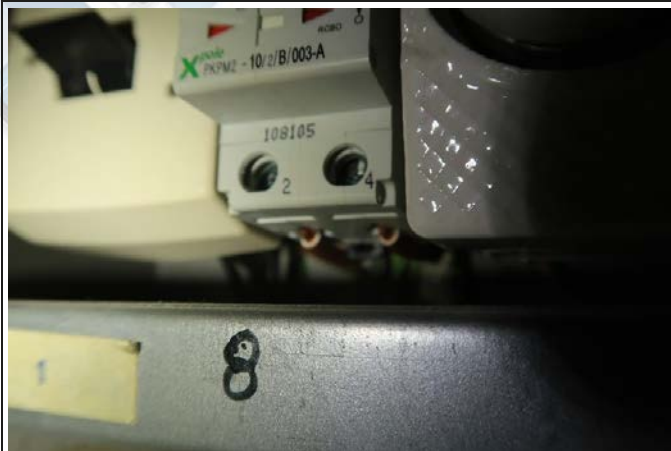
*11.1 Elektrisk anlegg og samsvarserklæring*

TG3 settes på bakgrunn av berøringsfare på strømførende ledninger i sikringsskapet.

TAKSTMANNENS VURDERING VED TG3:	
11.1	Elektrisk anlegg og samsvarserklæring
	TG3 settes på bakgrunn av berøringsfare på strømførende ledninger i sikringsskapet. Prisvurdering gjelder innkapsling av strømførende ledninger.
	Takstmannens prisvurdering ved utskiftning antas mellom kr. 0 - og 10.000

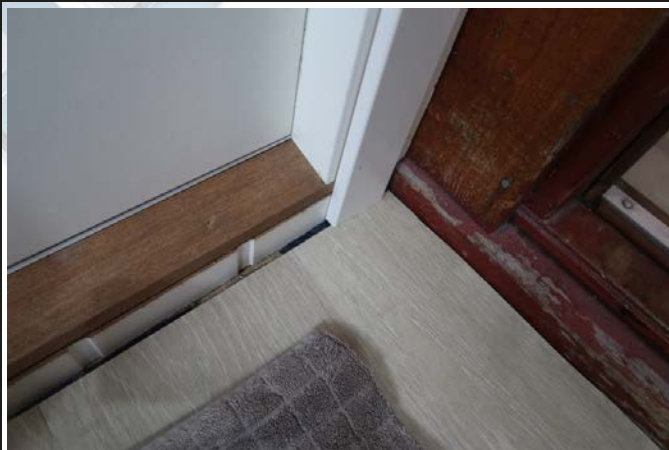
Bilde er tatt i entré.

Eksempel på manglende listverk langs gulv.

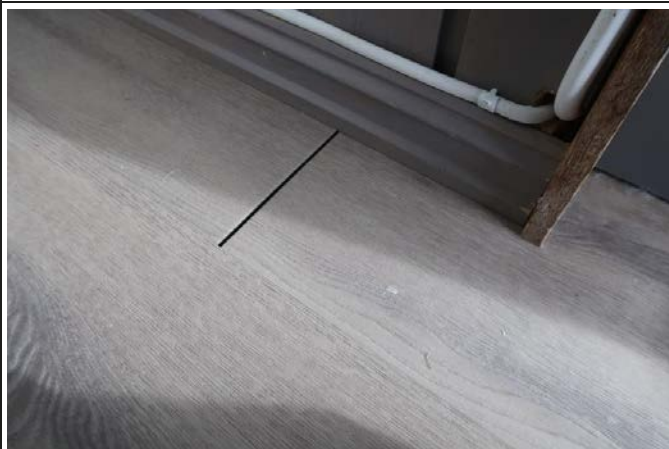
Bilde er tatt i stue/ kjøkken.

Bilde viser glippe i endeskjøter på gulv av PVC.

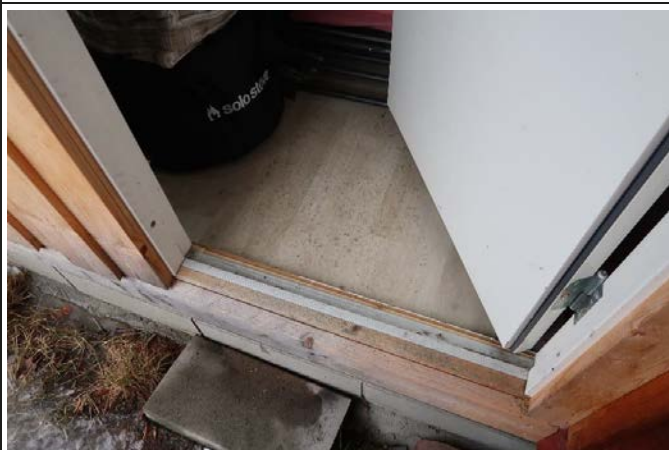
Bilde viser ytterdør til bod med utvendig tilkomst.

Ytterdøren er ikke egnet for montering som innadslående ytterdør.

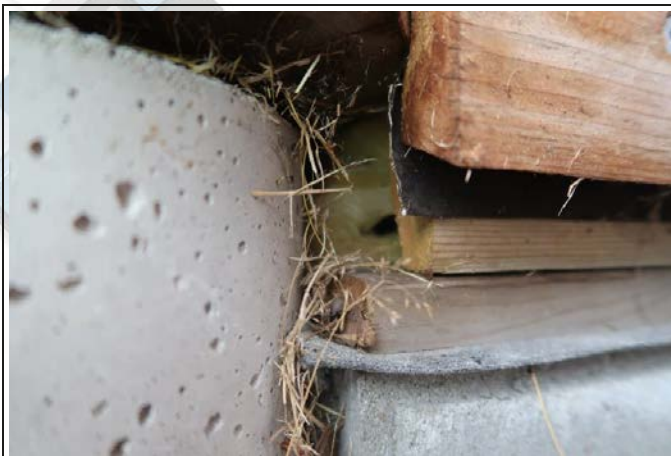
Bilde viser utettheter ved bjelkelag til entré og bod med utvendig tilkomst.
Fare for inntrenging av skadedyr.
