Storgata 84F, 3674 NOTODDEN

**Velholdt 3-roms sentrumsleilighet  
med veranda, carport, pen utsikt  
og skjermet beliggenhet**

| Tilstandsrapport ..... | 32 |

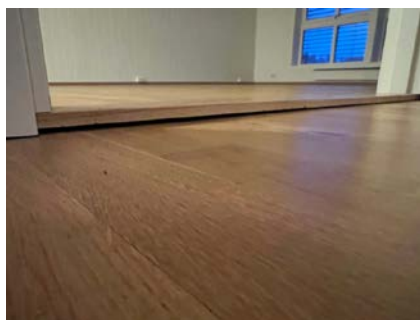
Dørterskelen på hovedsoverommet bør justeres eller festes korrekt for å unngå ytterligere skader på terskel og gulv, samt for å sikre trygg bruk.

Terskel på soveromsdør mangler understøttelse .
