# Tilstandsrapport

Boligbygg med flere boenheter

Solheimsgata 15 , 2000 LILLESTRØM

Befaringsdato: 23.01.2026

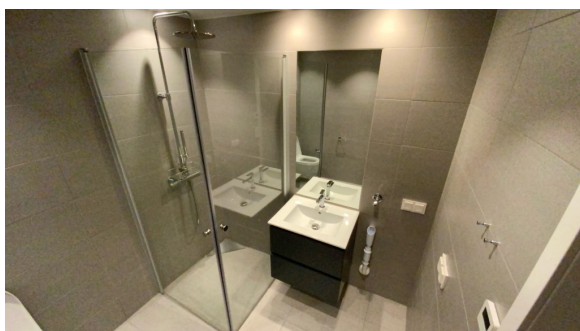
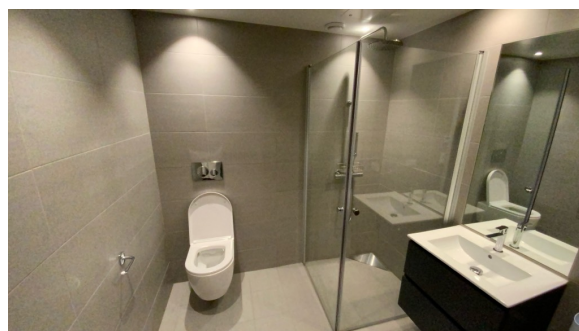
Aktuell byggeforskrift er teknisk forskrift 2017. Dokumentasjon: kontrollerklæringer via kabinprodusent. Badet er fra byggeår.

Veggene har fliser. Taket har himlingsplater med downlights.

Gulvet er flislagt. Rommet har vannbåren gulvvarme. Fall mot sluk er målt til 45 mm. Høydeforskjell fra toppen av sluket til toppen av membranen ved dørterskelen er 45 mm.

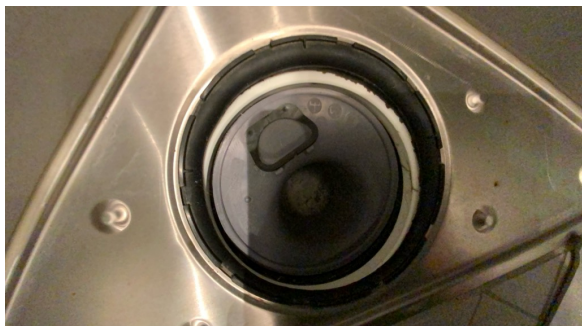
Rommet har innredning med servant, veggmontert toalett, innfeltbare dusjvegger/hjørne i herdet glass og opplegg for vaskemaskin. Innmurt speil.

Badet har baderomskabin i betong og det er ikke praktisk mulig å gjennomføre boring av hull for fuktsøk. En baderomskabin er en forhåndsprodusert del som settes inn i bygget i stedet for at badet bygges på stedet, ofte som et totalt og ferdig bad. Det ble gjort fuktsøk inne på badets vegger i dusjonen uten å finne noen tegn til høye fuktverdier befaringsdagen.

- Det er pga bygningsmessige hindringer ikke fysisk mulig å foreta hulltaking i vegg bak våtsone.

- TGIU gitt ut ifra manglende mulighet for hulltaking.

TGIU gitt ut ifra manglende mulighet for hulltaking. Konsekvensen er at det ikke er mulig å vurdere tilstanden inne i veggkonstruksjonen bak våtsone, noe som medfører usikkerhet om eventuelle fuktskader eller skjulte feil.

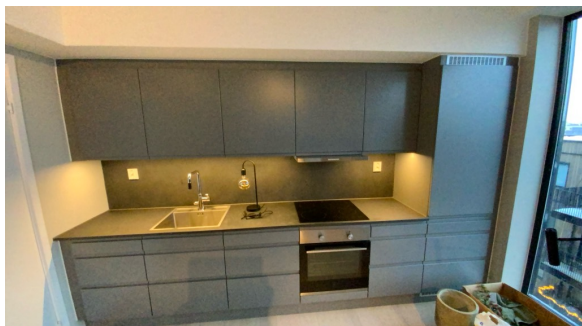
Kjøkkenet har innredning med glatte fronter. Benkeplaten er av laminat med sprutplate over benk. Det er integrert kjøl/fryseskap og oppvaskmaskin. Nedfelt induksjonstoppg og innebygget stekeovn. Etablert vannstoppssystem og komfyrvakt.

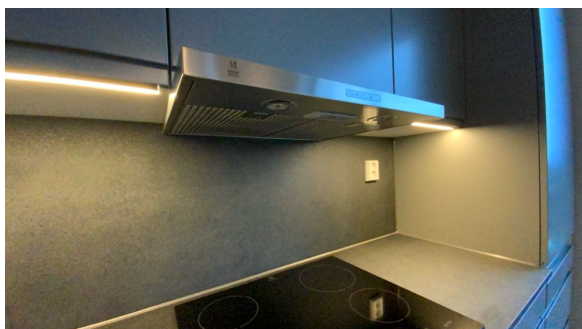
Det er avtrekk via mekanisk avtrekksanlegg i boenheten.

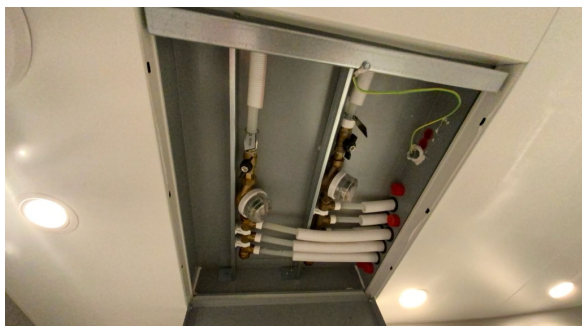
Innvendige vannledninger er av plast (rør i rør) fra byggeår. Det er besiktiget i rørskap.

Det er avløpsrør av plast fra byggeår.

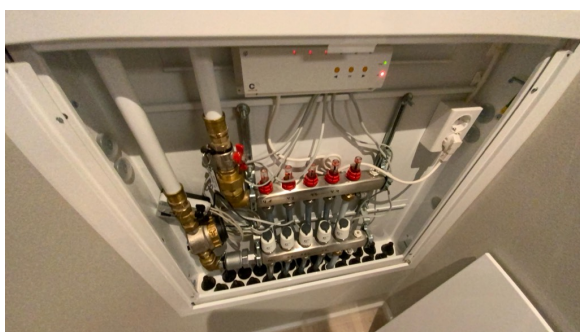
Det er sentralanlegg for varmt vann.

Det er etablert vannbåren varme i gulv for oppvarming.

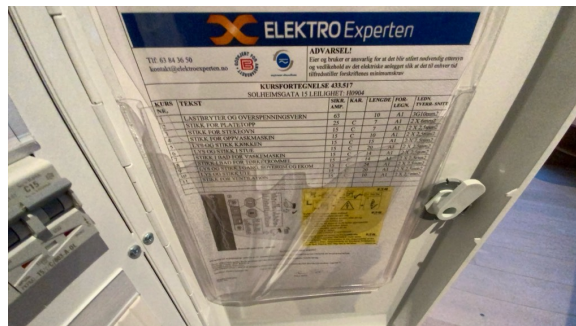
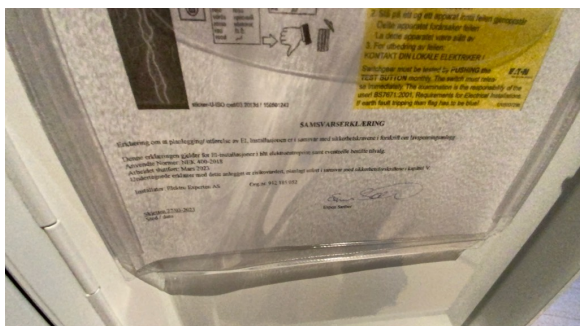
Sikringsskap med automatsikringer. Skap plassert i entre.

Det tas spesifikt forbehold om at det ikke er gjort endringer som krever dokumentasjon etter at anlegget er godkjent. Skjulte feil og mangler for anlegget er ikke kontrollert. Antatt normal levetid for el-anlegg 20 - 40 år.
