**Salgsobjekt:** Enebolig  
**Eierform:** Eiet  
**Byggeår:** 1807  
**BRA-i/BRA Total** 67/71 kvm  
**Tomtstr.:** 76.7 kvm  
**Soverom:** 2  
**Antall rom:** 3  
**Gnr./bnr.** Gnr. 150, bnr. 1191  
**Oppdragsnr.:** 1411260067

# Unik mulighet! Sjarmerende enebolig midt i posebyen m/ solrike og private uteområder

Befaringsdato: 20.02.2026

Rapportdato: 26.03.2026

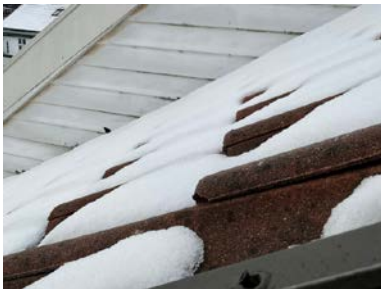
- Tidspunkt for utskiftning av takteking nærmer seg.
- Tidspunkt for utskiftning av undertak nærmer seg.
- Når takteking og undertak begynner å bli gamle, øker risikoen for lekkasjer, noe som kan føre til omfattende og kostbare reparasjoner av underliggende konstruksjoner dersom en ikke foretar tiltak på konstruksjonene før dette oppstår.

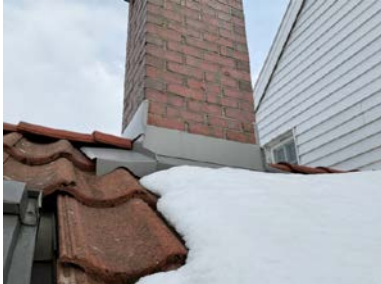
- Overvåk tilstanden jevnlig. For å få tilstandsgrad 0 eller 1 må beslag/renner/nedløp skiftes ut, men tidspunktet for når dette er nødvendig er vanskelig å si noe om.
- Det er ikke krav om utbedring av snøfangere opp til dagens krav.
- Uteffeter i beslag vil på sikt kunne resultere i råte i undertak og/eller vann i underliggende konstruksjoner. • Fare for snø fra taket ved manglende snøfangere.

Årlig kontroll av beslag anbefales.

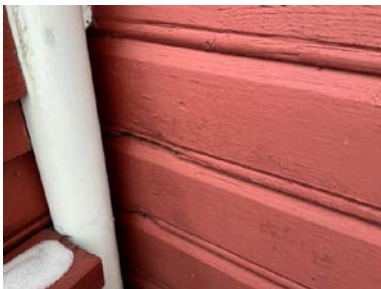
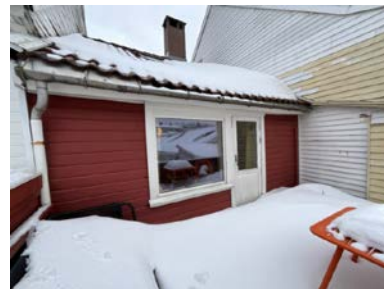
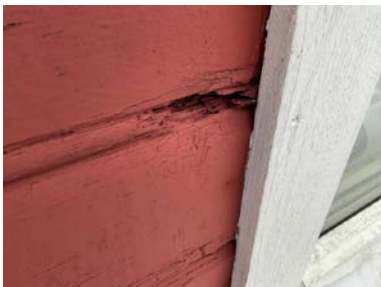
- Det er påvist spredte råteskader i bordkledningen.
- Bordkledning går stedvis nesten helt ned i terreng.

Kledning som står nærme terrenget vil ha økt behov for maling og med fare for fukt og råte i kledningen og bakenforliggende konstruksjoner.

- Lokal utbedring bør foretas for å øke avstanden mellom terreng og bordkledning.
- Råteskadet trekledning må skiftes ut.

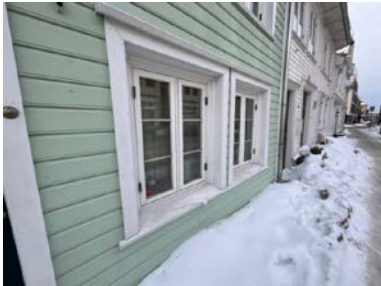
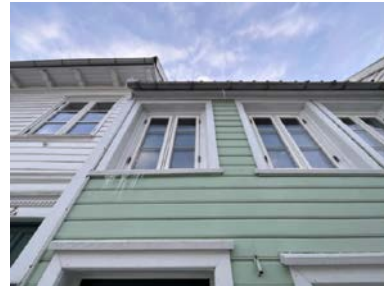
Veggene har trekonstruksjon av ukjent utførelse. Fasade/kledning har nyere liggende bordkledning.

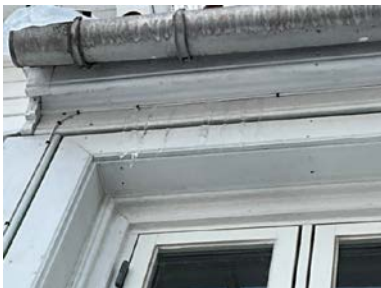
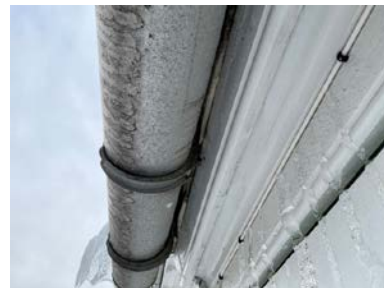
Det er registrert isdannelse på taket og videre inn bak takrenner og overkant av vinduer i 2. etasje. Avviket skyldes sannsynligvis stort varmetap, nærmere undersøkelser må utføres.

Istapper fra innsiden.

Området som ser ut til å være mest utsatt er over inngangsdøren i front av bygget. Anbefaler å ta bort takstein, demontere yttertaket og sjekke isolering og lufting av konstruksjonen. Det kan ikke utelukkes fukt på innsiden av vindsperre dersom dette har vart over lengre tid.

Avviket bør fikses ved første anledning til sommeren.

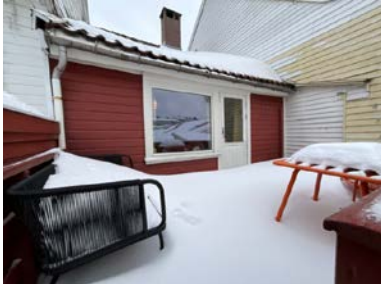
Veranda med utgang fra stue. Dekke av terrassebord. Rekkverk av tre. Verandaen i 2-etasje er dekket av snø og ikke videre vurdert.

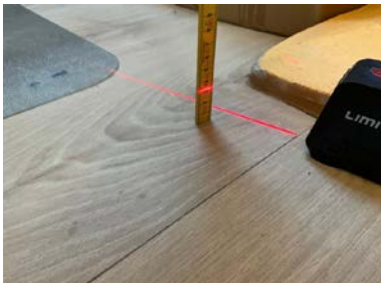
- Målt høydeforskjell på over 20 mm innenfor en lengde på 2 meter. Tilstandsgrad 3 gis med bakgrunn i standardens krav til godkjente måleavvik.
- Målt høydeforskjell på over 30 mm gjennom hele rommet. Tilstandsgrad 3 gis med bakgrunn i standardens krav til godkjente måleavvik.

Avvikene vurderes som sannsynlig resultat av bygningens alder og konstruksjonstype. Det er på befaringstidspunktet ikke registrert tegn til akutt eller pågående bevegelse. Skjevhetene påvirker planhet og brukskvalitet, men representerer samtidig et vesentlig avvik fra dagens toleransekrav.

Avvik målt på loftet og i 2.etasje.

Kostnadsestimat er basert på lokal oppretting av det enkelte rom. Dersom videre undersøkelser avdekker underliggende konstruktive forhold eller setningsproblematikk, kan omfang og kostnader avvike.

**Kostnadsestimat: 20 000 - 100 000**

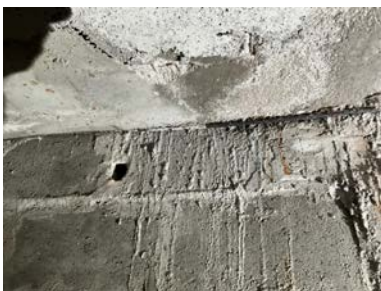
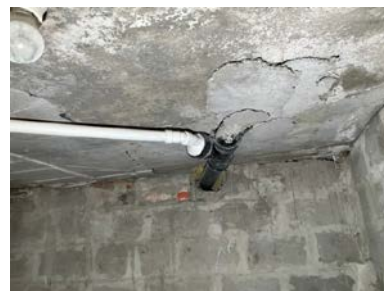
- Det er påvist skader i murkonstruksjoner i krypkjeller.
- Det er begrenset ventilering/luftgjennomstrømning i krypkjeller.

Det er ved søk etter fukt økende mot gulvet og i selve gulvet.

- Det bør foretas lokal utbedring av skader.

Fungere ved dagens bruk, men synlige armeringsjern bør det gjøres tiltak rundt for å unngå ytterligere sprekker i betongen.

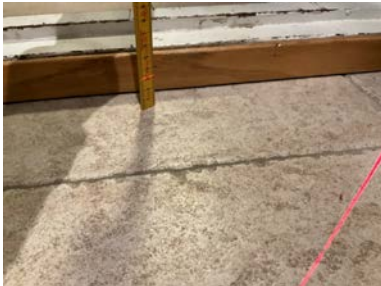
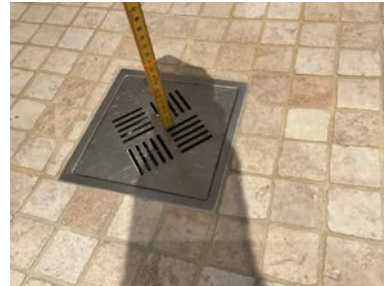
Det er lokalisert noe hull lyd, men flisene virker å sitter godt. Det er ingen riss i fugene. Strakstiltak er ikke nødvendig.

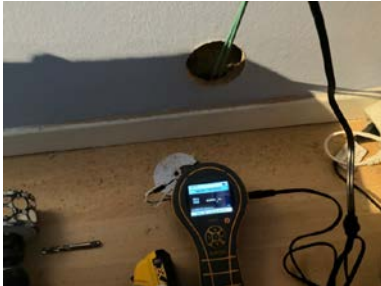
Hulltaking er foretatt uten å påvise unormale forhold. Hulltaking er foretatt i soverom . Fuktkvotemåling (vekt%) i konstruksjonen ble målt til 6. Hulltaking gir begrenset adgang til visuell kontroll/måling av et lokalt område på badet, og det kan dermed ikke med sikkerhet utelukkes at det foreligger skjulte avvik eller skader i øvrige deler av konstruksjonen.

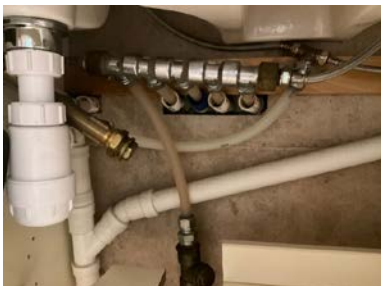
Innvendige vannledninger er av plast (rør i rør).

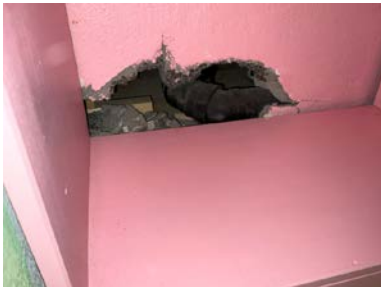
Det er avløpsrør av plast. Synlige deler av anlegget er byttet, ukjent om det kan være noe eldre deler skjult i gulv eller vegger.

Nye rør, synlig fra skapet i stue.

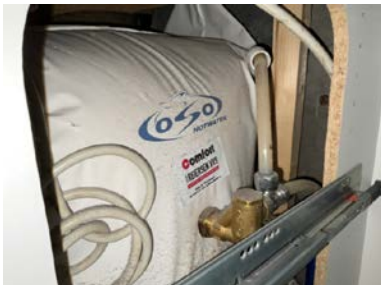
Den elektriske tilkoblingen med stikkontakt kan medføre økt fare for brannutvikling, grunnet belastningen tilkoblingen utsettes for.

Tilstandsgraden settes i tråd med krav gitt i gjeldende standard (NS3600)

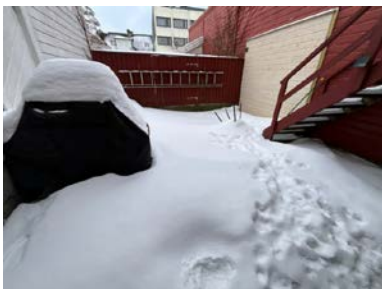
Det er målt fukt i rom under terrenget, anbefaler å etablere fall bort fra bygget slik at overvann lettere renner bort og vannpresset på grunnmurene blir mindre.

Konsekvens er en fuktig kjeller.
