# Tilstandsrapport

📍 Monssveegen 27 A, 2825 GJØVIK

# gnr. 78, bnr. 63, snr. 3

Areal (BRA): 4-mannsbolig 74 m<sup>2</sup>

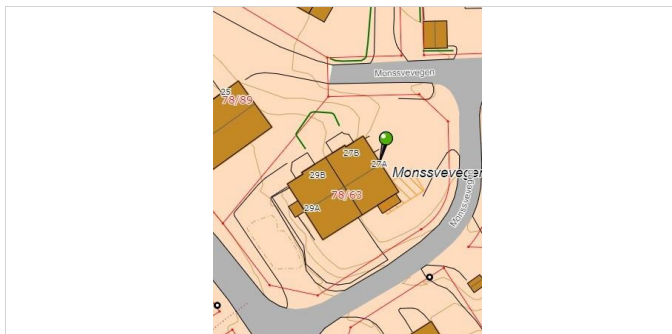
**Kommentar**  
Opplyst på befaringsdagen. Bildet viser situasjonskart av eiendommen på befaringen

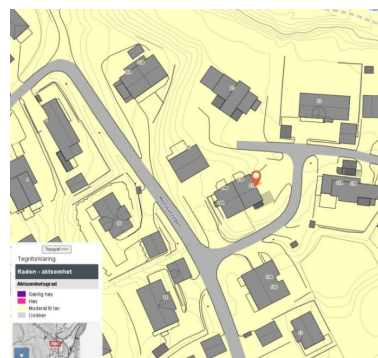
## Rom Under Terreng

TG 1

Innvendige utforede vegger på grunnmur. Innvendig utforede vegger under terreng er å betrakte som en risikokonstruksjon, det vil si en konstruksjon som erfaring viser at har høy skadefrekvens. Hulltaking er foretatt uten å påvise unormale forhold.

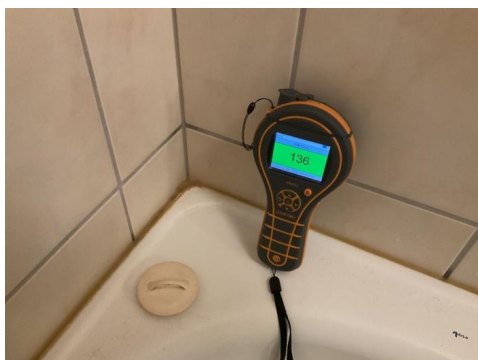
! TG 2

På vegg er: Fliser.  
I himling er: Himlingsplater.  
Ved enkle fuktsøk registrerte jeg ingen unormale verdier.

Dusjing direkte på vegg gir økt belastning på konstruksjon og kan redusere levetiden på våtrommet. Rommet har mer enn halvparten av forventet brukstid oppnådd. Rommet må brukes med forsiktighet og det må følges med på konstruksjonene da risikoen for skader er stor.

Det er ikke behov for utbedringstiltak siden våtrommet fungerer i dag, men ut ifra alder kan skader plutselig oppstå på eldre våtrom. Fornying/oppradering av rommet bør etterhvert påregnes selv om rommet kan ha mange leveår igjen. Dette er avhengig av bruk. Fortsatt dusjing i badekar er en forutsetning for rommets sikkerhet.

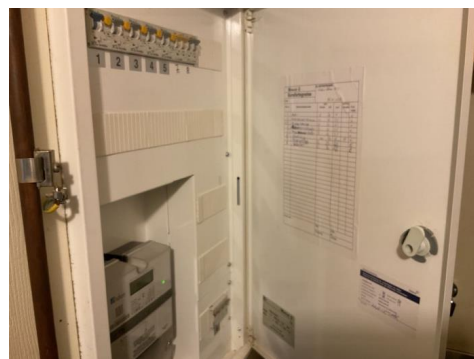
7. Er det tegn på at kabelinnføringer og hull i inntak og sikringsskap ikke er tette, så langt dette er mulig å sjekke uten å fjerne kapslinger?  
**Nei**
8. Finnes det kursfortegnelse, og er den i samsvar med antall sikringer?  
**Ja**
9. Foreta en helhetsvurdering av det elektriske anlegget, dets alder, allmenne tilstand og fare for liv og helse. Bør det elektriske anlegget ha en utvidet el-kontroll?  
**Ja**

Punkt nummer 1-7 er besvart av eier og er ikke takstingeniørens vurdering. Kapasitet på kurser bør vurderes av kjøpere, da man vil ha individuelle behov og dette påvirkes av bruksmønsteret i boligen. Jeg er ikke el. fagmann og det er ikke foretatt kontroll av det elektriske anlegget. Kontroll utført av sertifisert EL-kontrollør/takstmann anbefales derfor på generelt grunnlag. Det vil alltid kunne finnes avvik ved nøye gjennomgang av anlegget av fagperson selv om jeg ikke har sett dette eller kommentert det her. Kostnader til retting vil kunne påregnes.
