Monssveegen 27A, 2825 GJØVI

**En pen og koselig selveierleilighet  
i 1. etasje - 2 soverom - hyggelig  
terrasseplatting.**

# Tilstandsrapport

## 4-MANNSBOLIG

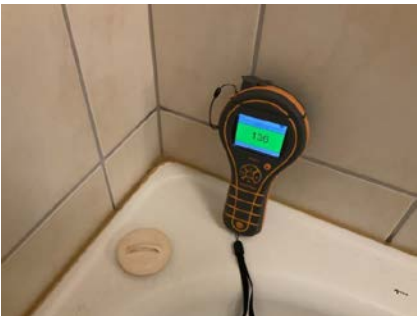
TG 2

På vegg er: Fliser.  
I himling er: Himlingsplater.  
Ved enkle fuksøk registrerte jeg ingen unormale verdier.

Dusjing direkte på vegg gir økt belastning på konstruksjon og kan redusere levetiden på våtrommet. Rommet har mer enn halvparten av forventet brukstid oppnådd. Rommet må brukes med forsiktighet og det må følges med på konstruksjonene da risikoen for skader er stor.

Rommet har mer enn halvparten av forventet brukstid oppnådd. Rommet må brukes med forsiktighet og det må følges med på konstruksjonene da risikoen for skader er stor. Fallforhold på gulvet rundt sluket er ikke inspisert pga. badekar. Ytterligere undersøkelser anbefales. Det er 10mm fall fra topp gulv ved dør till gulv ved badekar,

Det er ikke behov for utbedringstiltak siden våtrommet fungerer i dag, men ut ifra alder kan skader plutselig oppstå på eldre våtrom. Fornying/oppgradering av rommet bør etterhvert påregnes selv om rommet kan ha mange leveår igjen. Dette er avhengig av bruk. Fortsatt dusjing i badekar er en forutsetning for rommets sikkerhet.

Rommet fungerer med dagens tilstand, men tilfredsstillter ikke krav til våtrom. Det er ikke behov for utbedringstiltak siden våtrommet fungerer i dag, men ut ifra alder kan skader plutselig oppstå på eldre våtrom. Fortsatt dusjing i badekar er en forutsetning for rommets sikkerhet.
