Monssveegen 27A, 2825 GJØVI

**En pen og koselig selveierleilighet  
i 1. etasje - 2 soverom - hyggelig  
terrasseplattung.**

## Tilstandsrapport

### 4-MANNSBOLIG

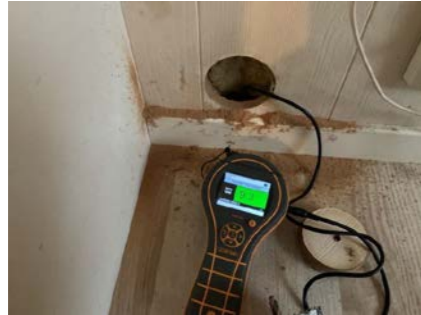
Innvendige utforede vegger på grunnmur. Innvendig utforede vegger under terreng er å betrakte som en risikokonstruksjon, det vil si en konstruksjon som erfaring viser at har høy skadefrekvens. Hulltaking er foretatt uten å påvise unormale forhold.

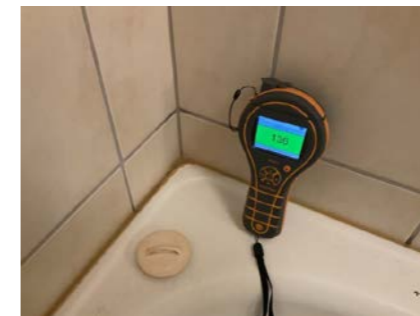
På vegg er: Fliser.  
I himling er: Himlingsplater.  
Ved enkle fuktsøk registrerte jeg ingen unormale verdier.

Dusjing direkte på vegg gir økt belastning på konstruksjon og kan redusere levetiden på våtrommet. Rommet har mer enn halvparten av forventet brukstid oppnådd. Rommet må brukes med forsiktighet og det må følges med på konstruksjonene da risikoen for skader er stor.

Det er ikke behov for utbedringstiltak siden våtrommet fungerer i dag, men ut ifra alder kan skader plutselig oppstå på eldre våtrom. Fornying/oppgradering av rommet bør etter hvert påregnes selv om rommet kan ha mange leveår igjen. Dette er avhengig av bruk. Fortsatt dusjing i badekar er en forutsetning for rommets sikkerhet.
