**Salgsobjekt:** Rekkehus  
**Eierform:** Eiet  
**Byggeår:** 1958  
**BRA-i/BRA Total** 105/142 kvm  
**Tomtstr.:** 745.4 m<sup>2</sup>  
**Soverom:** 3  
**Antall rom:** 3  
**Gnr./bnr.** Gnr. 11, bnr. 126  
**Oppdragsnr.:** 1411250299

# Nyoppusset enderekkehus med fantastisk beliggenhet på stor og flott usjenert tomt

Befaringsdato: 10.06.2025

Rapportdato: 11.06.2025

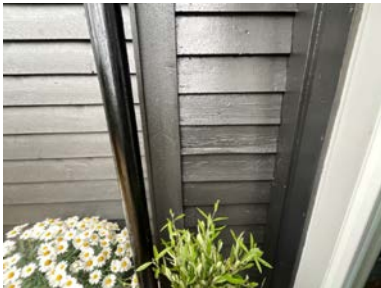
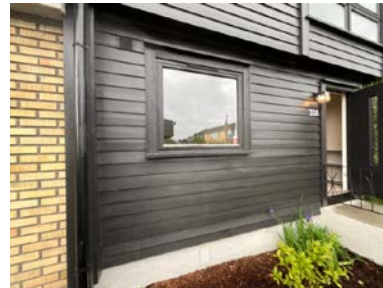
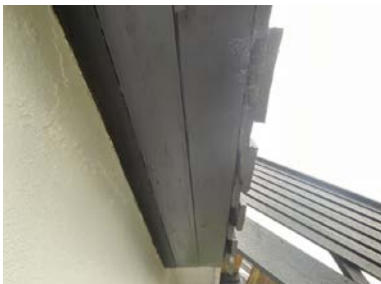
#### Vurdering av avvik:

- Uten tilstrekkelig lufting bak bordkledningen kan fuktighet som trenger inn bak bordene eller gjennom veggen innenfra ikke tørke opp. Dette skaper ideelle forhold for råtesopp og muggvekst.

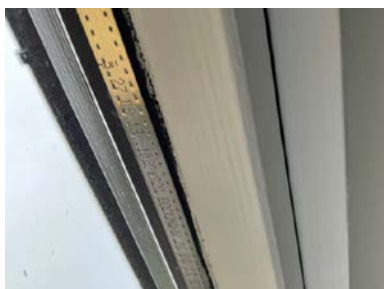
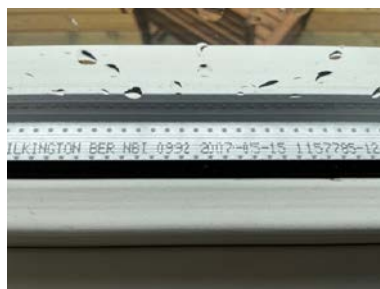
## TG 1 Dører

Bygningen har malt hovedytterdør, malt balkongdør i tre og balkong dør i PVC.

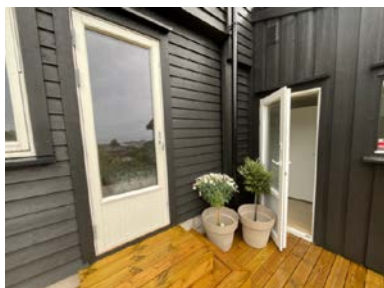
## TG 2 Eldre dør, vinduer og port

- Det må påregnes noe vedlikehold og at enkelte dører må skiftes ut.

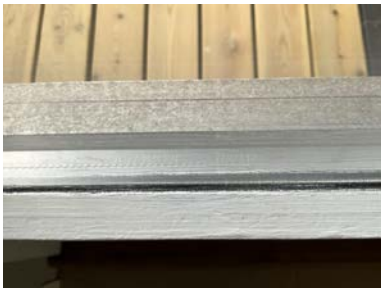
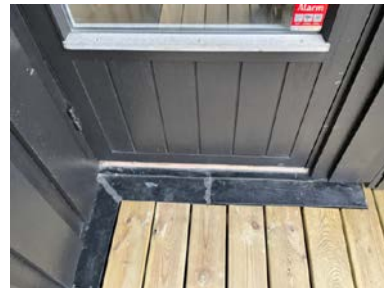
## TG 1 Balkonger, terrasser og rom under balkonger

Veranda med utgang fra stue. Dekke av terrassebord. Rekkverk av tre. Eier opplyser at det er lagt ny tetting oppå dekke.

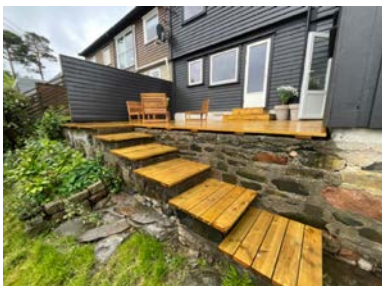
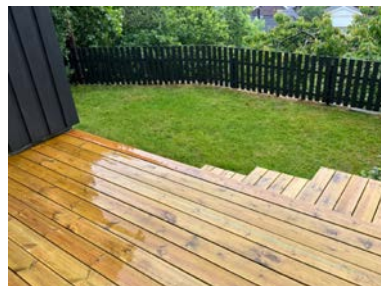
## TG 3 Veranda i front

Veranda med utgang fra soverom og hagestue. Dekke av terrassebord. Trapp av tre. Platting ved inngangspartiet av betong. Overflater av steinheller. Rekkverk av metall.

- Rekkverk må monteres for å lukke avviket.
- Etablere fall på hellene.

**Kostnadsestimat:** Under 10 000

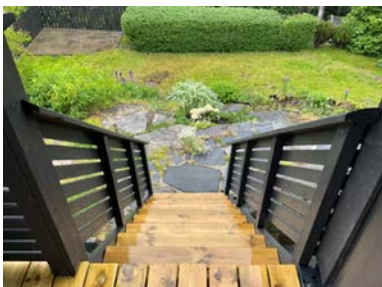
## TG 1 Utvendige trapper

Utvendige trapper av tre.

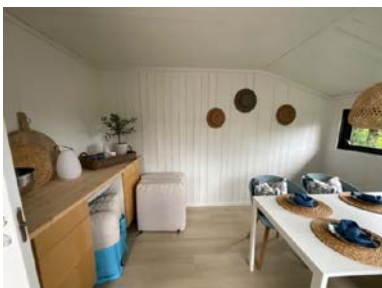
## TG 1 Overflater

Innvendig er det gulv av laminat og betong. Veggene har malte plater. Innvendige tak har malte plater. Hele boligen er nylig pusset opp av eier.

Laminat er ikke montert i hht monteringsanvisning.

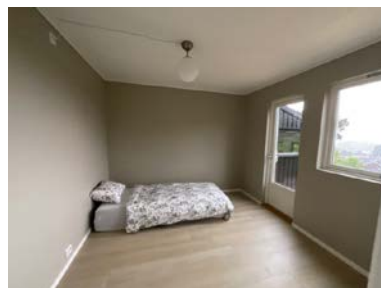
Pusset opp av eier

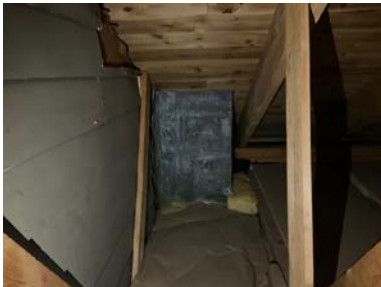
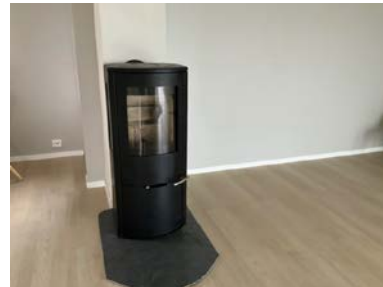
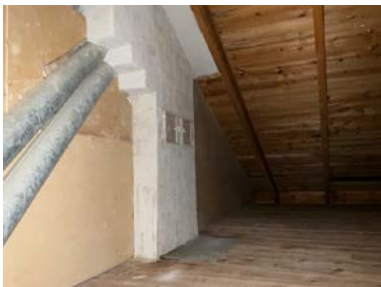
- Tidspunkt for piperehabilitering nærmer seg.

Mer enn halvparten av forventet brukstid er oppbrukt på pipeløp, tiltak kan påregnes.

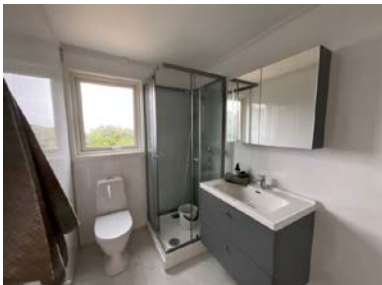
## Vurdering av avvik:

- Det er vindu/dør med ikke fuktbestandige materialer i våtsonen (ved vask, dusj, badekar, osv.), løsningen eller byggematerialet er uegnet.

- Andre tiltak:

Det benyttes tett dusjkabinett og veggene får derfor ingen vannbelastning ved normalt bruk, ved endret bruk (dersom dusjkabinettet fjernes) må det etableres membran i våtsoner.

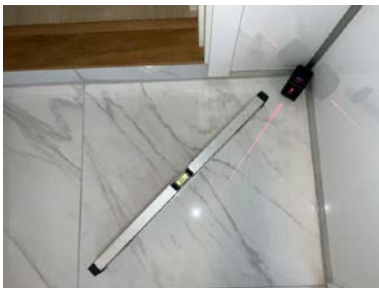
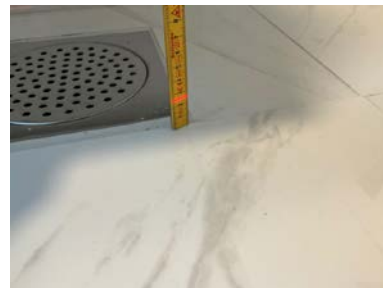
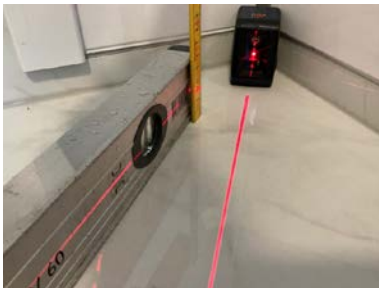
## TG 3 Overflater Gulv

- Det er påvist avvik i krav til høydeforskjell/fall-løsning på våtrommet.
- Målinger viser at det ikke er fall til sluk (motfall).

Det er kun mindre deler ved døren og toalettet som har motfall. Avviket er på 3-4 mm.

Det er kun en liten del av gulvet som har motfall, avviket har ingen betydning da det benyttes tett dusjkabinett.

Kostnad er satt for nye overflater på gulvet og ikke oppretting av membransjiktet.

**Kostnadsestimat: Under 10 000**

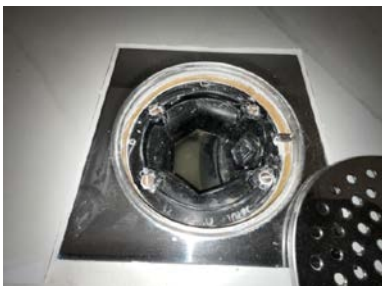
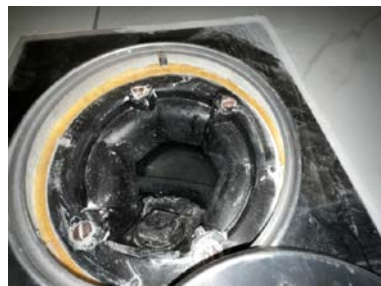
- Dersom avviket ikke utbedres vil det være fare for dårlig luftskifting og resultere i høy luftfuktighet og utvikling av skader.
- Dårlig ventilasjon på et våtrom kan føre til alvorlige konsekvenser som fuktskader og muggvekst.

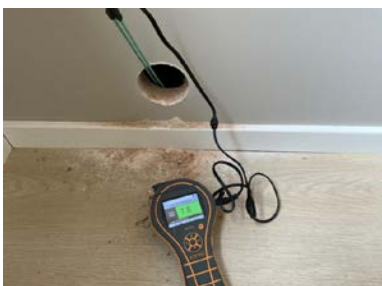
Hulltaking er foretatt uten å påvise unormale forhold. Hulltaking er foretatt i soverom. Fuktkvotemåling (vekt%) i konstruksjonen ble målt til 7,5.

Hulltaking gir begrenset adgang til visuell kontroll/måling av et lokalt område på badet, og det kan dermed ikke med sikkerhet utelukkes at det foreligger skjulte avvik eller skader i øvrige deler av konstruksjonen.

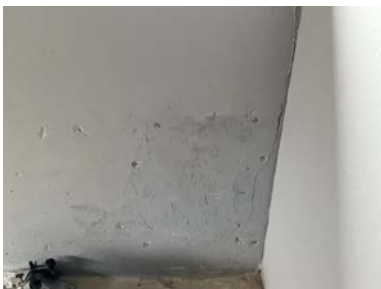
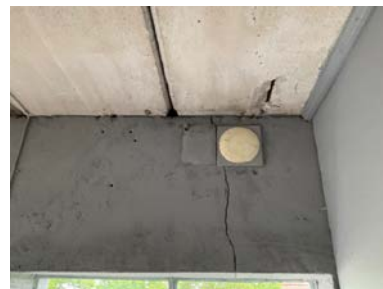
- Grunnmuren har sprekkdannelser.

- Lokal utbedring må utføres.

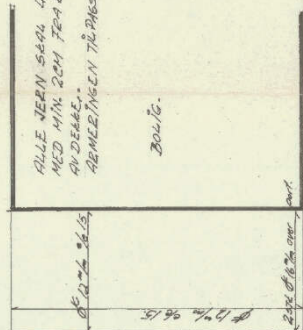
GRIMERTING ANDEKKE.

GARASTENS VEGGER  
MURES AV 20 CM PARALLELL BLOCKER.

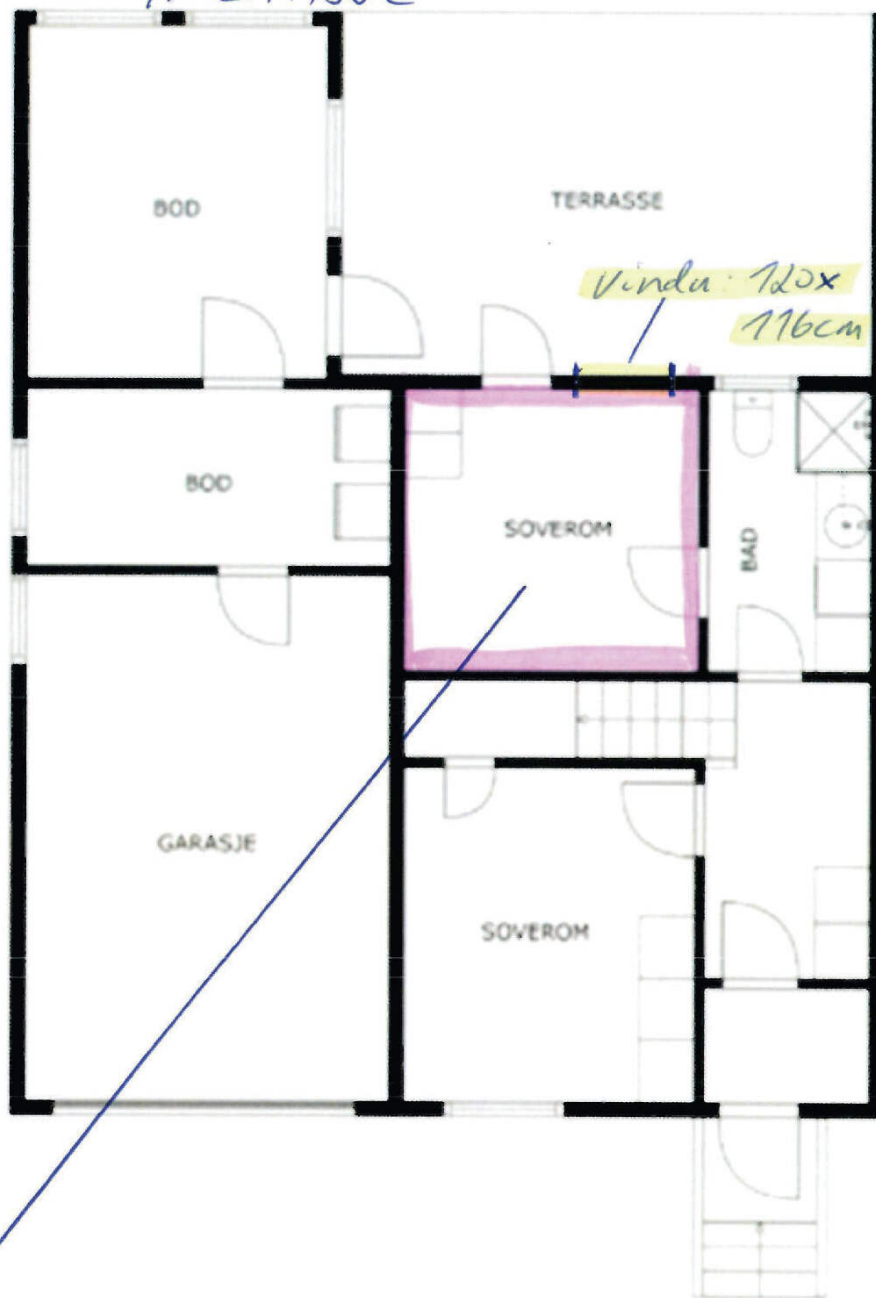
# PLANTEGNING II DETALJ 1. ETASJE

HØYDE: 2,40 m  
 BREDE: 3,40 m  
 LENGDE: 3,40 m

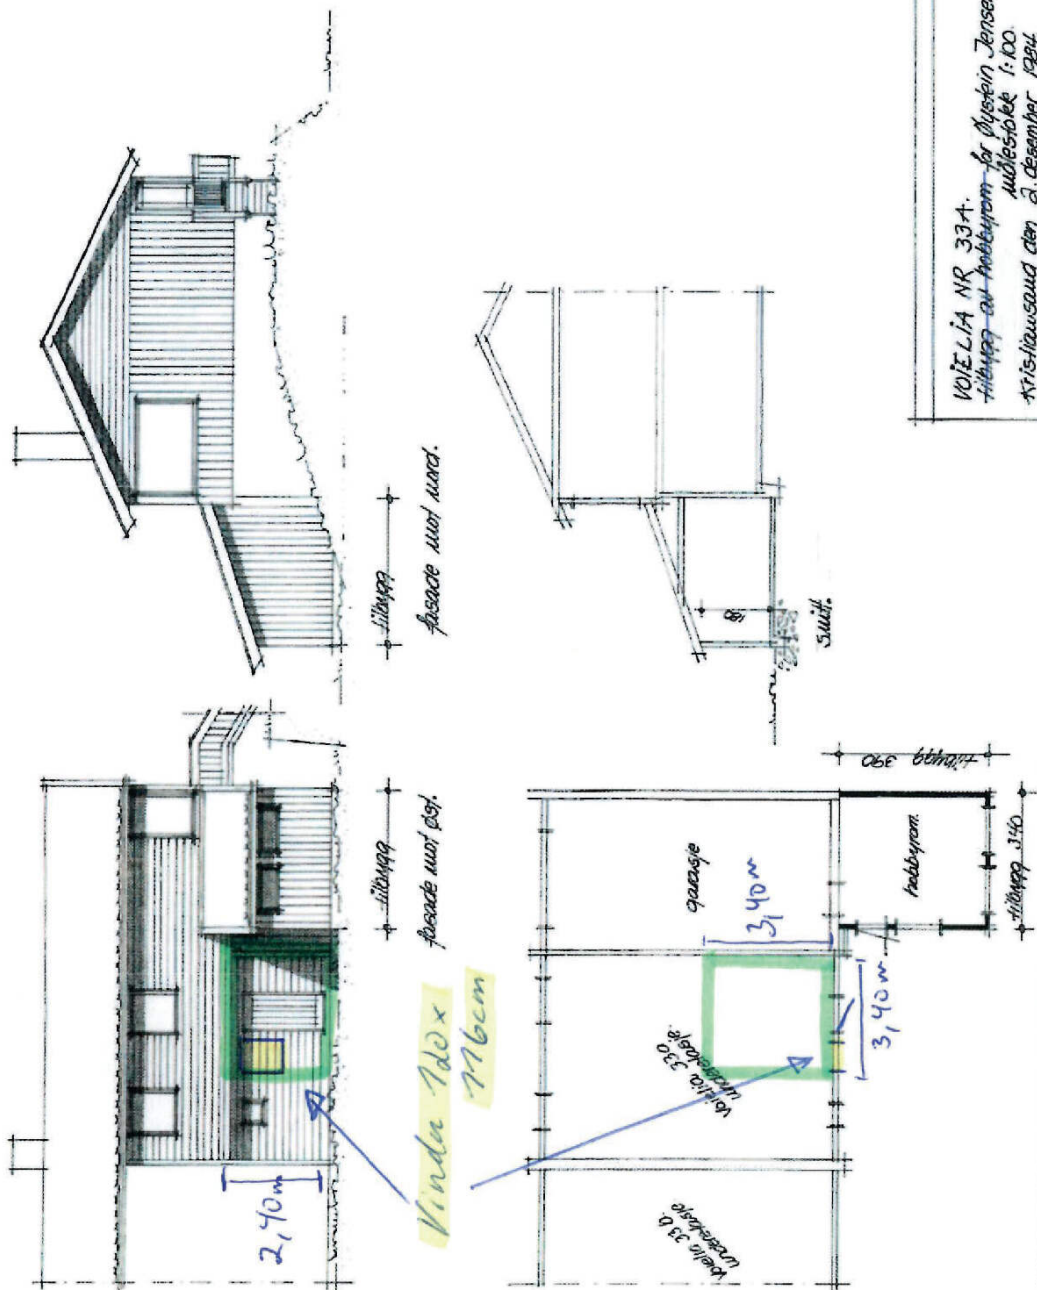
# SNITTEGNING / FASADETEGNING

VOIELIA NR 33A.  
 Tilbygg av hovedrom for Øystein Jensen.  
 Vindstøttestrekk 1:100.  
 Kristiansund den 21. desember 1984.
