Liavegen 97, 3825 LUNDE

**Koselig hytte i naturskjønne  
omgivelser i Lunde | Båtplass |  
Innlagt strøm**

Befaringsdato: 11.11.2025

Rapportdato: 19.11.2025

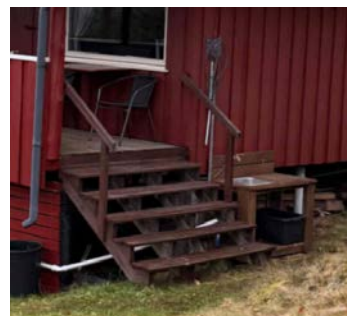
Manglende tilstrekkelig lengde på rekkverket og åpninger som ikke er i henhold til krav kan medføre økt fare for fall, spesielt for barn og eldre.

Bildet viser utvendig trapp opp til hytten.

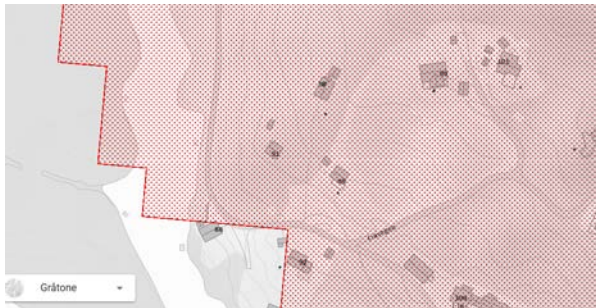
Avvik: Eiendommen ligger innenfor et aktsomhetsområde for snøskred.

Bildet viser hytten innenfor området som er avmerket som aktsomhetsområde for snøskred.

Det anbefales å innhente ytterligere informasjon om ras- og skredfare fra kommunen eller relevante myndigheter.  
Konsekvensen av å ikke undersøke dette nærmere kan være økt risiko for skade på bygning og eiendom ved eventuelle ras eller skred.
