Smiebakken 1A, 1672 KRÅKERØY

**Solrik enebolig med utleiedel og
frittstående garasje med attraktiv
beliggenhet på Kråkerøy**

Tilstandsrapport

# gnr. 440, bnr. 37

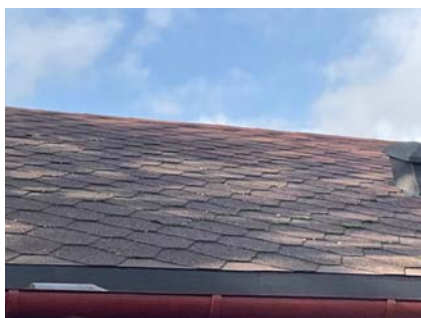
Nedløp og beslag

Takrenner og nedløp av plast.

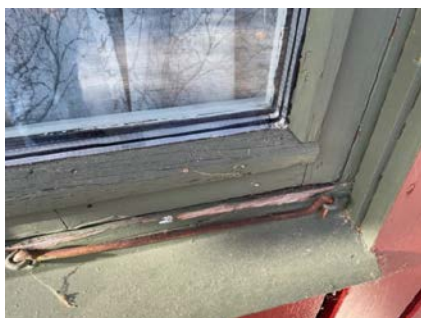
TG 2 Dører

Ytterdører i tre fra byggeår.
Verandadører i tre med stort glassfelt med isolerglass fra byggeår og fra 2014.

Vurdering av avvik:

- Karmene i dører er værslitte utvendig og det er sprekker i trevirket.

Konsekvens/tiltak

- Det må foretas lokal utbedring.
- Det må påregnes noe vedlikehold og at enkelte dører må skiftes ut.

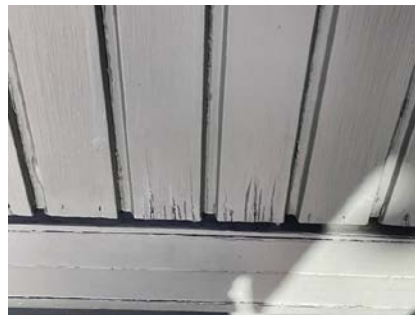
TG 2 Balkonger, terrasser og rom under balkonger

Hellebelagt markterrasse ved inngangsparti på 28 kvm.
Terrasse i hage på 23 kvm.
Veranda på 3 sider av boligen på til sammen 95 kvm.

Konsekvens/tiltak

- Lokal utbedring/utskiftning bør utføres.
- Det er ikke krav om utbedring av rekkverkshøyde opp til dagens forskriftskrav.

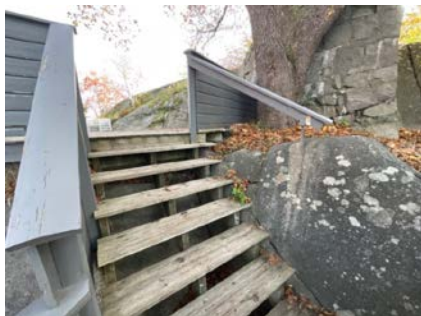
Vurdering av avvik:

- Rekkverk må monteres for å lukke avviket.

Kostnadsestimat: Under 10 000

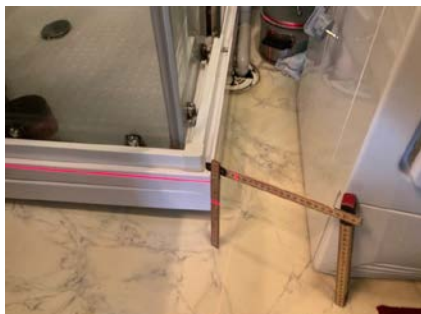
1. ETASJE UTLEIEDEL > BAD/VASKEROM

TG 2 Sluk, membran og tettesjikt

Fuktmåler viser normale verdier.

Konsekvens/tiltak

- Sluket må sjekkes og rengjøres jevnlig.
- Overvåk tilstanden jevnlig. For å få tilstandsgrad 0 eller 1 må slukløsningen skiftes ut og sannsynligvis må også membransjiktet skiftes/utbedres. Det er imidlertid vanskelig å si noe om tidspunktet for når dette er nødvendig.

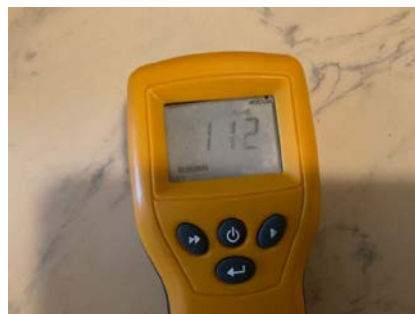
1. ETASJE UTLEIEDEL > BAD/VASKEROM

TG 2 Sanitærutstyr og innredning

Vurdering av avvik:

- Det er påvist skader på innredning.

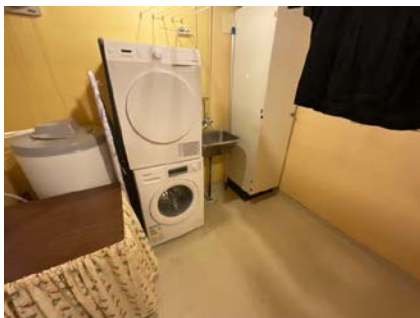
1. ETASJE HOVEDDEL > VASKEROM

TG 1U Tilliggende konstruksjoner våtrom

Hulltaking med fuktmåling er ikke mulig da vannuttak ligger mot yttervegg.

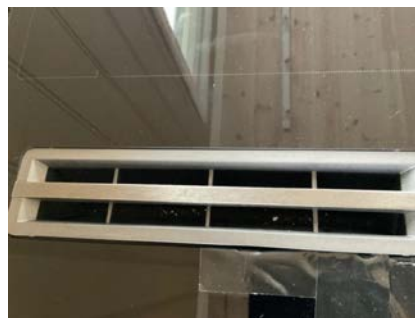
1. ETASJE UTLEIEDEL > STUE/KJØKKEN

TG 2 Overflater og innredning

Vurdering av avvik:

- Det er påvist at overflater har noe skader.

- Det må foretas lokal utbedring.

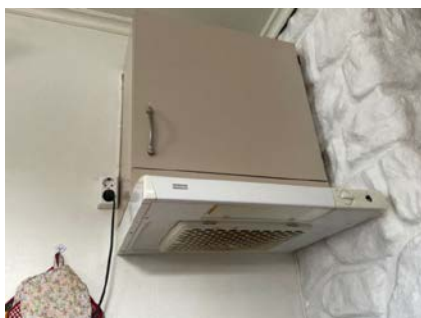
Vurdering av avvik:

- Det er påvist andre avvik:

- Andre tiltak:

Ikke nødvendig med tiltak da den fungerer i dag, men grunnet alder kan skader plutselig oppstå.

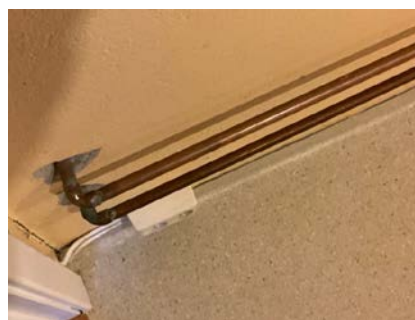
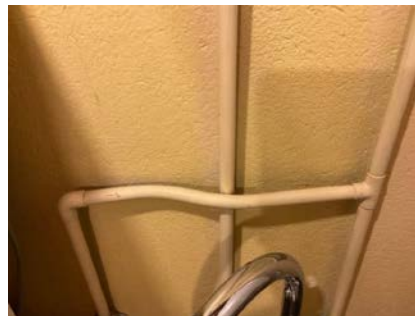
! TG 2 Vannledninger

Vurdering av avvik:

Konsekvens/tiltak

- Det er ikke behov for utbedringstiltak siden anlegget fungerer i dag, men ut ifra alder kan skader plutselig oppstå på eldre anlegg.
- I forbindelse med oppgradering av våtrom vil det være naturlig med utskiftning av rør.
