# TAKSTDOKUMENT

**Gnr. 63, Bnr. 87**  
**Overhallsvegen 2141, 7863 OVERHALLA**

Gnr 63: Bnr 87  
5047 OVERHALLA KOMMUNE

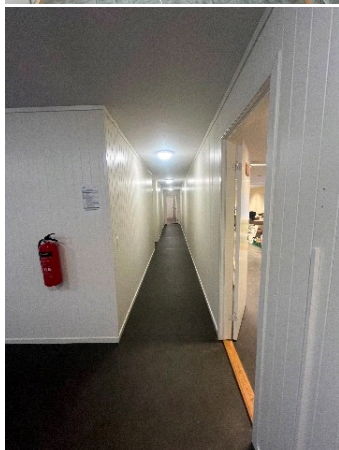
Eksempel kontor, modernisert i 2016

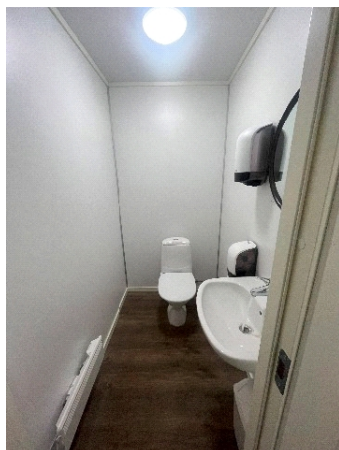
Kontor

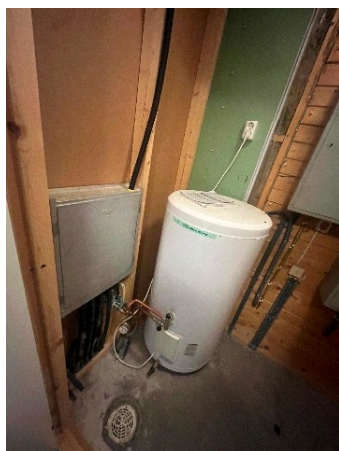
Innvendige lettvegger av 98mm bindingsverk, antatt isolert. Innvendige vegger er ikke bærende, og gjør romløsningen fleksibel for omdisponering av arealene etter bruk.

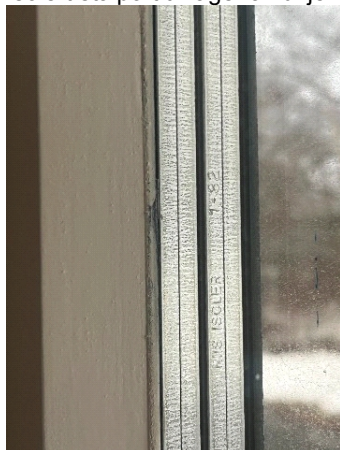
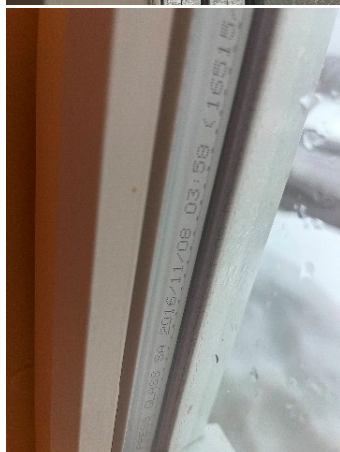
Ytterveggs konstruksjoner av isolert 98mm bindingsverk, antatt isolert etter datidens byggeskikk. Antatt etterisolert på innsiden med 5 cm ved ombygging/rehabilitering i 2004 og 2016. Utvendig kledd med malt tømmermannskledning. Utvendig kledning fremstår tidvis moden for utskifting, med sprekkdannelser og noe råteskader.

Vinduer med 3-lags glass fra byggeår (1982), samt 2-lags fra 2016 ved ombygging av kontorer. Ytterdører fra 2004 og 2016. Isolert stålport til lager av ukjent årstall.

Opprinnelig oppført i 1978, med tidvise ombygginger og moderniseringer. Bygningsmassen fremstår normalt godt vedlikeholdt, men med noe etterslep på utvendig fasader. Det må påregnes utbedringer på utvendige paneler og utskifting av resterende del av vinduer.
