Vormvikbakken 72, 2080 EIDSVOLL

**Lys og fin 3-roms leilighet i 1. etg  
med stor vestvendt terrasse,  
garasjeplass og utebod - sentral  
beliggenhet i Sundet!**

Befaringsdato: 24.06.2025

Rapportdato: 26.06.2025

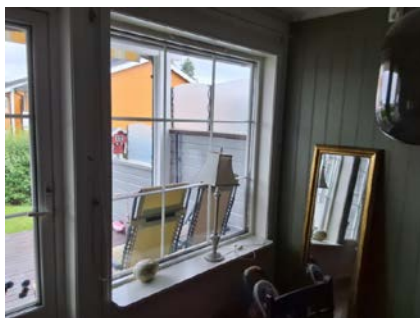
### TG 2 Dører

Bygningen har malt balkongdør i tre og Brann- og lydklassifisert entrédør.

- Det er avvik:

For å lukke avviket må dører skiftes. Det bemerkes at det ikke er umiddelbare behov for dette.

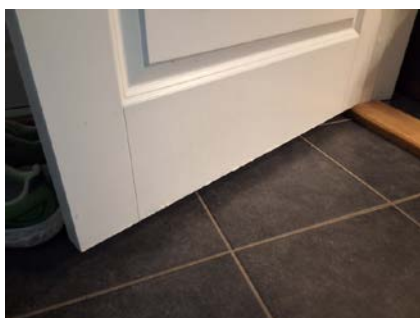
### 1. ETASJE > BAD/VASKEROM

Under dagens befarings ble det observert skruer hull på veggen i dusjsonen. Det er usikkerhet rundt hvorvidt tettingen er tilstrekkelig for å hindre fuktinntrengning.

For å sikre levetiden og unngå fremtidige fuktproblemer, anbefales det å utføre nødvendige tiltak.

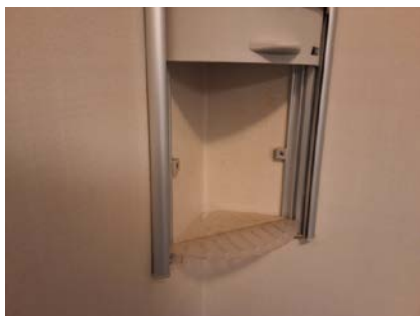
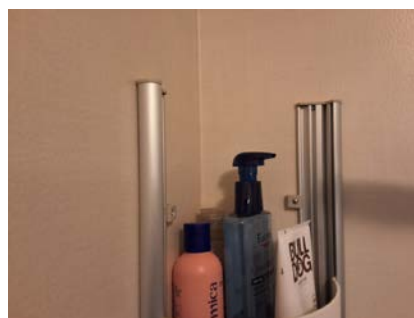
#### TG 1 Overflater Gulv

#### Vurdering av avvik:

- Overvåk tilstanden jevnlig. For å få tilstandsgrad 0 eller 1 må tettesjiktet skiftes ut, men tidspunktet for når dette er nødvendig er vanskelig å si noe om.
