# Rålekker og oppusset

## 3-roms toppleilighet med

# Tilstandsrapport

# gnr. 132, bnr. 255, snr. 62

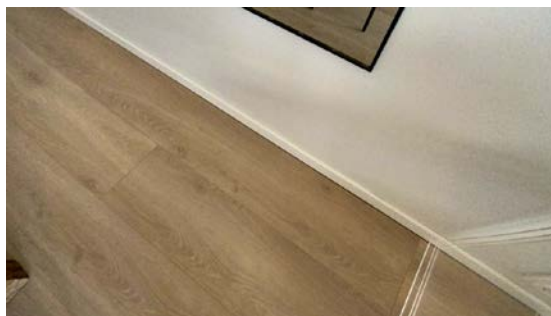
#### Vurdering av avvik:

- Det er avvik:

Synlig glippe mellom list laminatgulv.

- Tiltak:

Lokale utbedringer er påregnelig på sikt og tilfaller ny eier.

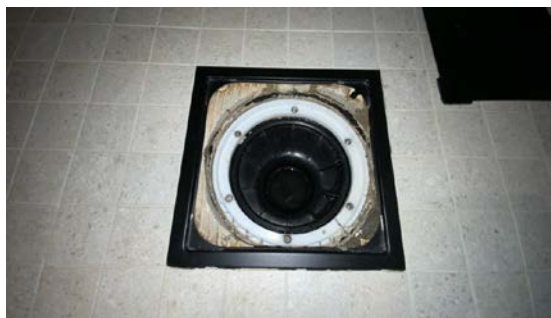
#### Vurdering av avvik:

Kontroll av sluk.

- Det må foretas lokale tiltak for å utbedre utettheter på våtrommet.
- Utettheter i tettesjiktet på våtrommet kan føre til fuktskader i bakenforliggende konstruksjoner dersom det ikke blir foretatt tiltak på våtrommets tettesjikt.

Firma M-tett har vært på kontrollbefaring der de oppfordrer til utbedring ved legging av ny membran på gulv med oppsett av dusjkabinett. Henviser til eier for nærmere info. Oppsett av dusjkabinett er uansett et anbefalt tiltak ved videre bruk av badet.

Kostnadsestimat: 50 000 - 100 000

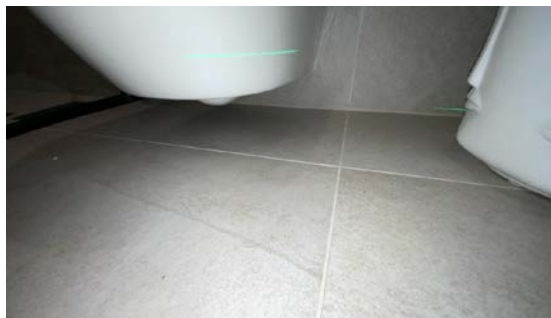
#### Vurdering av avvik:

- Det er ikke påvist tilfredsstillende løsning for å synliggjøre lekkasje fra innebygget sistene.

Lekkasjespalte på innebygget sistene bør opparbeides.

- Uten dreneringsløsning/lekkasjesikring kan lekkasjer pågå over lang tid uten å bli oppdaget. Dette kan føre til omfattende fuktskader i omkringliggende byggematerialer.

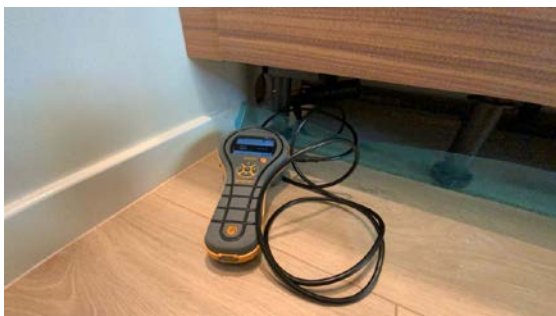
Hulltaking er foretatt uten å påvise unormale forhold. Hulltaking er foretatt ved/i kjøkken.

Utført hulltaking.
